Cascina Via Vittorio Veneto 73 - complesso

Salerano sul Lambro (LO)

OGGETTO

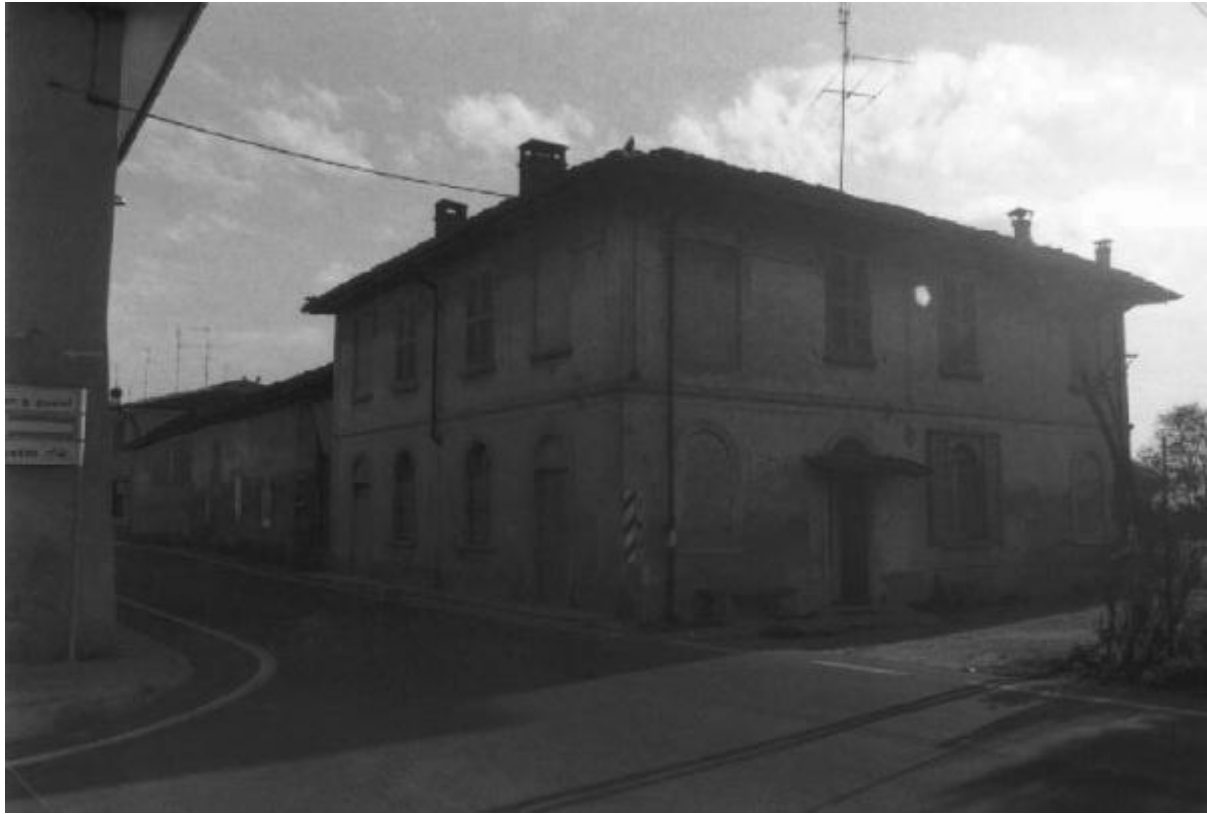
L'edificio è impostato secondo un impianto planimetrico a "L" a cui si aggiunge il corpo del fienile posizionato lungo la strada. L'impianto strutturale della casa d'abitazione è costituito da pareti portanti in muratura, mentre le strutture verticali del fienile sono costituite da pilastri. Le strutture orizzontali sono caratterizzate da solai lignei a doppia orditura. La muratura della casa d'abitazione è rivestita da uno strato di intonaco. Per quanto riguarda le coperture è necessario distinguere quella della casa, costituita da un tetto a padiglione, da quella del fienile a due falde simmetriche; in entrambi i casi il manto di copertura è in coppi. Le aperture del piano terra presentano delle modanature ad intonaco con il vano finestra ad arco, anche l'inserimento di nuovi sistemi di oscuramento non hanno modificato la forma originaria. Alcune finestre su entrambi i prospetti esterni sono tamponate e rivestite dallo stesso strato di intonaco presente sulla struttura muraria.

L'intonaco presenta macchie di umidità localizzate nella parte bassa, probabilmente dovute a fenomeni di risalita. Zone umide si rilevano anche nella parte del sottogronda a causa forse di infiltrazioni dalla copertura e di rotture o malfunzionamento dell'impianto di smaltimento acque meteoriche. L'intonaco è interessato in alcune zone da distacchi con microlesioni in corrispondenza delle aperture. La parte bassa è interessata inoltre da presenza di vegetazione, fenomeni di alterazione cromati
