Casa Piazza Maggiore 1

Salerano sul Lambro (LO)

Tipologia: casa

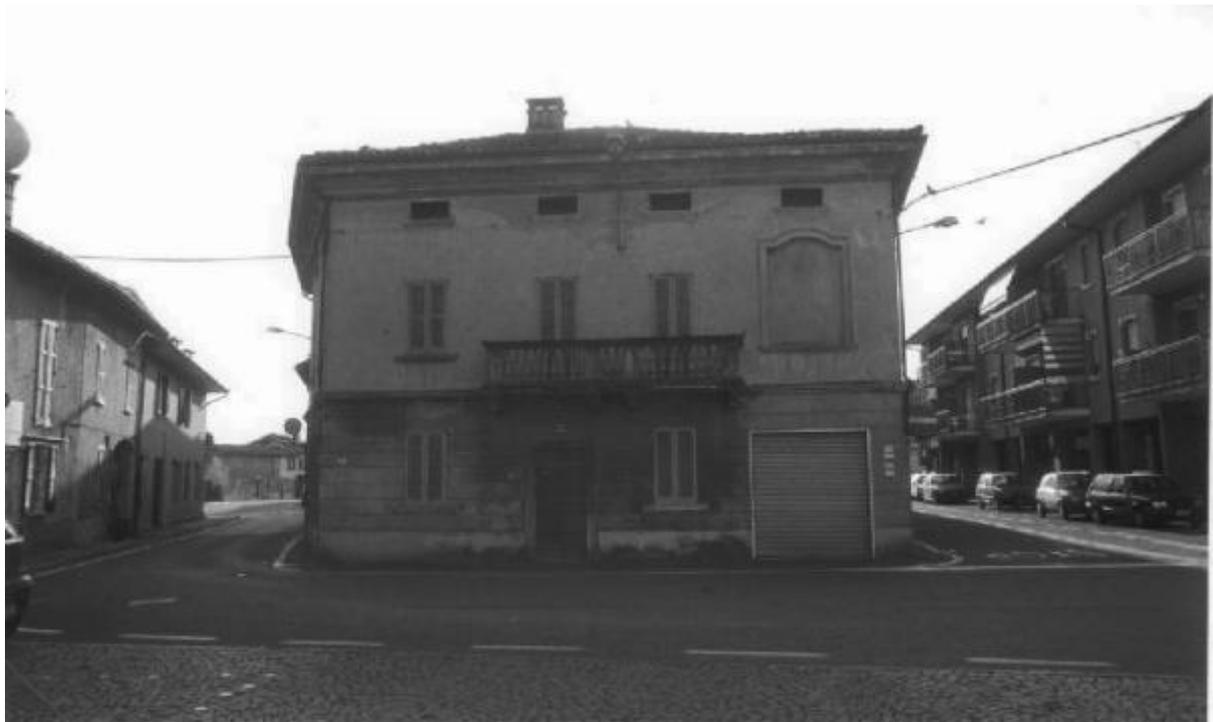
L'edificio è realizzato in muratura continua costituita da mattoni allettati con malta. Le strutture verticali sono rivestite da uno strato di intonaco. L'edificio si sviluppa su due piani più un locale sottotetto; la suddivisione orizzontale è ben rimarcata, in facciata, dalla presenza di una fascia marcapiano e da una finitura ad intonaco differente per i due piani,

infatti al piano terra è presente un intonaco con motivi ad imitazione di un bugnato liscio, mentre al piano superiore l'intonaco è liscio, al piano terra è inoltre presente un basamento lapideo. Sulla facciata principale, verso la Piazza Maggiore è presente un balcone caratterizzato da una balaustra con colonnine in pietra. Su tale facciata è inoltre presente un'edicola con modanature ad intonaco. La copertura è costituita da un tetto a padiglione a pianta rettangolare, il manto è in coppi.

Gli intonaci di tutti e tre i prospetti dell'edificio sono caratterizzati dalla presenza di fenomeni di degrado dovuti a umidità di risalita. La fascia bassa, appena sopra il basamento in pietra, presenta rigonfiamenti e distacchi, in alcune zone sono inoltre visibili delle efflorescenze saline. Sulla facciata principale è inoltre visibile un'area caratterizzata dalla presenza di macchie di umidità dovute probabilmente ad infiltrazioni di acqua dal tetto.
