Casa Via Trento Trieste

Salerano sul Lambro (LO)

Denominazione: Casa Via Trento Trieste

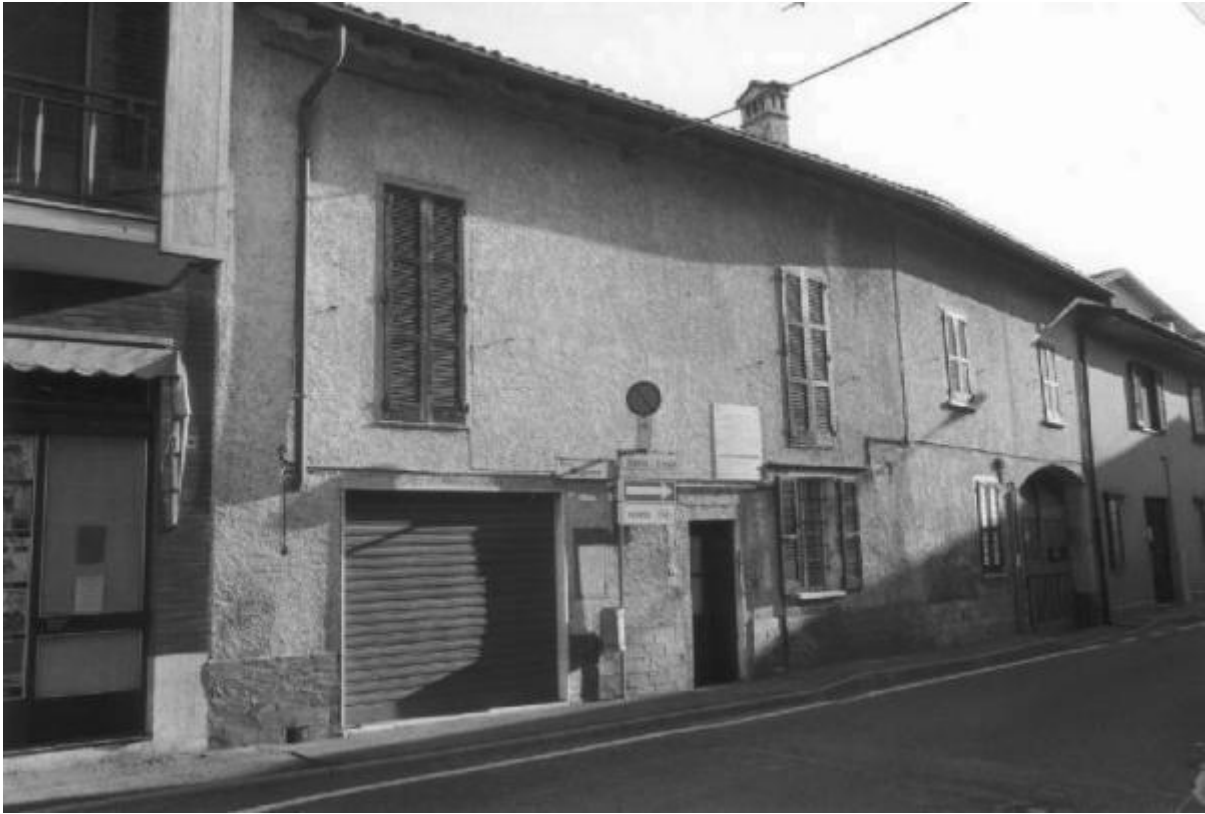
Gli intonaci di rivestimento delle strutture verticali sono interessati dalla presenza di umidità di risalita; sono osservabili rigonfiamenti e distacchi. Nella fascia bassa si notano efflorescenze saline, in tale zona l'intonaco si presenta abbastanza disgregato. La superficie è interessata dalla presenza di depositi superficiali costituiti da polveri, terriccio, macchie di umidità e dilavamenti.

Note: Fronte principale
