Municipio di Caselle Lurani

Caselle Lurani (LO)

Denominazione: Municipio di Caselle Lurani

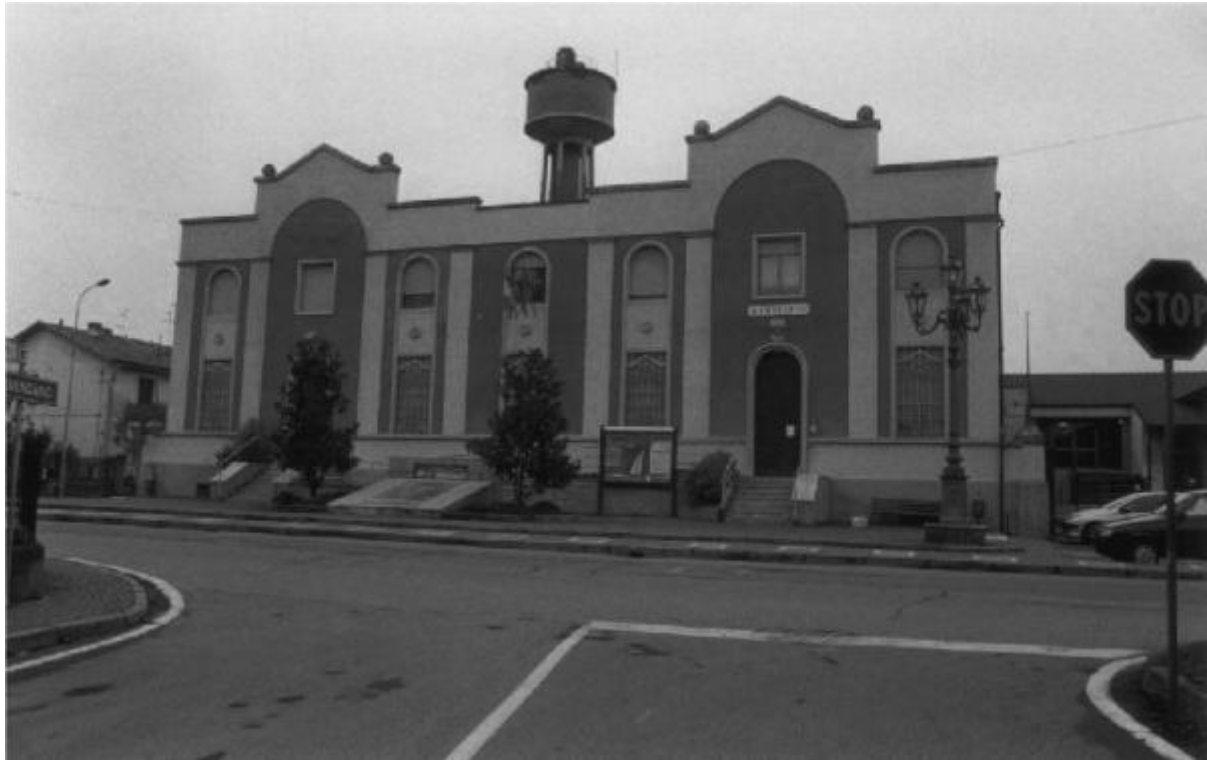
L'edificio si presenta come un corpo unico, che emerge per la sua particolare architettura dal contesto in cui è inserito. La parte strutturale è costituita da elementi in muratura continui. La facciata è rimarcata da lesene che ripartiscono in maniera uniforme le aperture verso l'esterno. Il basamento è costituito da una zoccolatura in cemento nella quale si aprono le bocche di lupo, e da una parte soprastante realizzata in pietra.

Il municio, proprio per la sua funzione di rappresentanza si presenta in buono stato di conservazione poichè continuamente soggetto a manutenzione. Non si rilevano infatti particolari patologie di degrado ad eccezione di alcune alterzioni cromatiche sugli intonaci esterni.
