# Cascina Lurani - complesso

Caselle Lurani (LO)

Tipologia: cascina

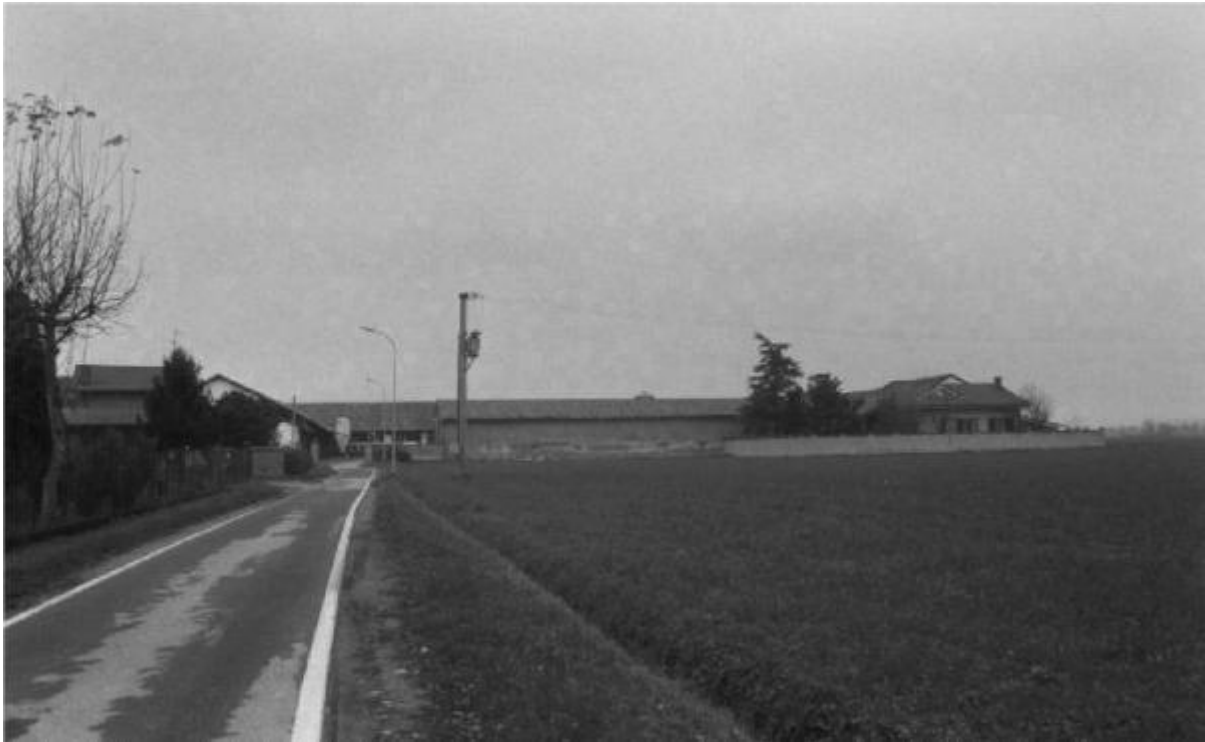
Il corpo principale è costituito da un unico bene a pianta a C, entro il quale si ritrovano tutte le attività della cascina: le stalle, il granaio, le case coloniche e la casa padronale. Le stalle sono costituite da pilastri in muratura con fienile soprastante. hanno un portico verso la corte per il ricovero degli attrezzi. La copertura delle stalle e dei fienili è realizzata con capriate lignee e manto di copertura in coppi. La casa padronale e le case coloniche hanno un impianto strutturale in muratura, con copertura a padiglione.

a causa dell'inaccessibilità del bene è stato possibile osservare la struttura solo dall'esterno. Non si sono riscontrati fenomeni rilevanti di degrado, nè sulle murature esterne nè sulla parte di bene che era possibile scorgere dall'esterno. Si è potuto osservare la presenza di umidità sulla muratura, soprattutto nella parte bassa, con la presenza di efflorescenze saline. I giunti della malta di allettamento sembrano in buone condizioni così come le parti in laterizio che presentano solo alcuni s
