# Cascina Caimma

Caselle Lurani (LO)

Denominazione: Cascina Caimma

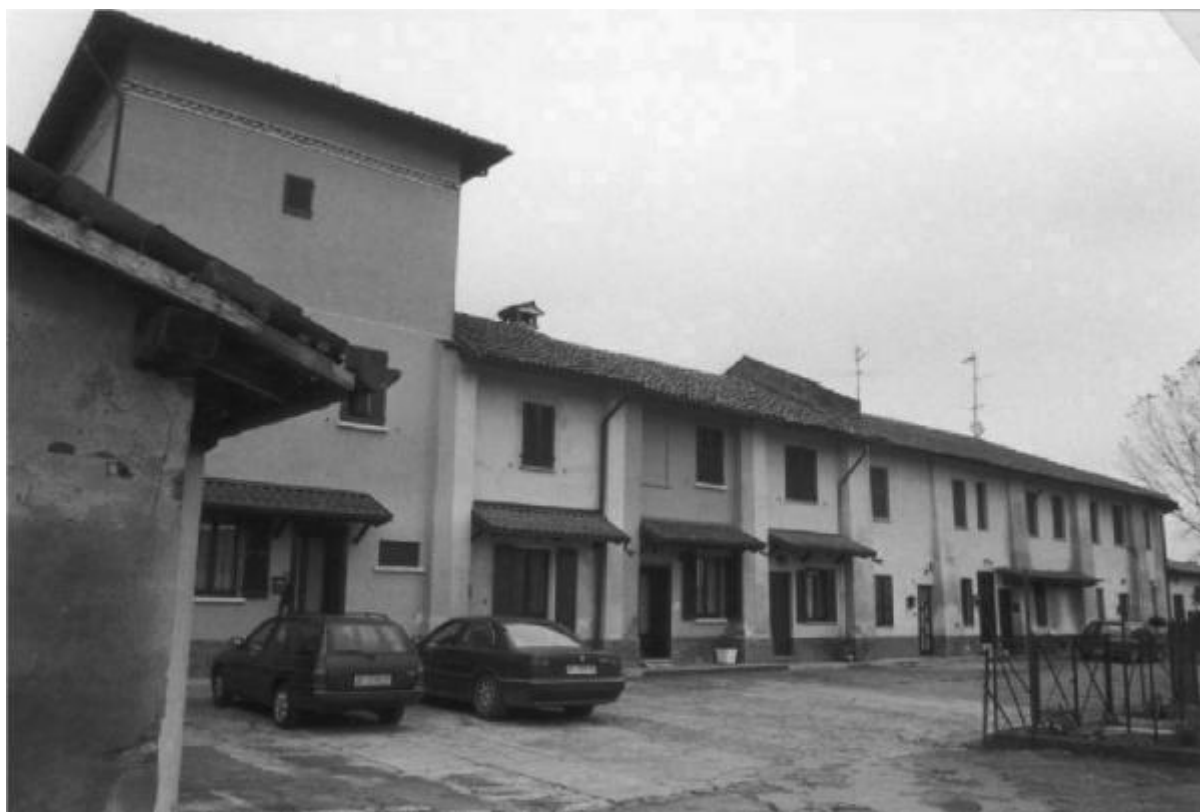
La struttura è costituita da pareti in muratura con contrafforti laterali. La copertura è a falda . Ad eccezione della torretta che dà su strada che ha copertura a padiglione su pianta quadrata.

Stato di conservazione: buono

Indicazioni specifiche: La cascina è stata oggetto di un recente intervento di restauro.

Note: Vista dalla strada

<CONV302> RSTT=La cascina è stata oggetto di un'intervento di restauro che ha modificato completamente la struttura e la suddivisione interna. La struttura esterna è rimasta quella originaria, anche se i rivestimenti e l'intonaco sono stati completamente rifatti. L'intervento, secondo testimonianze locali, risale ad una quindicina di anni fa.
