# Convento (ex) Via Giuseppe Ungaretti

Caselle Lurani (LO)

Tipologia: convento

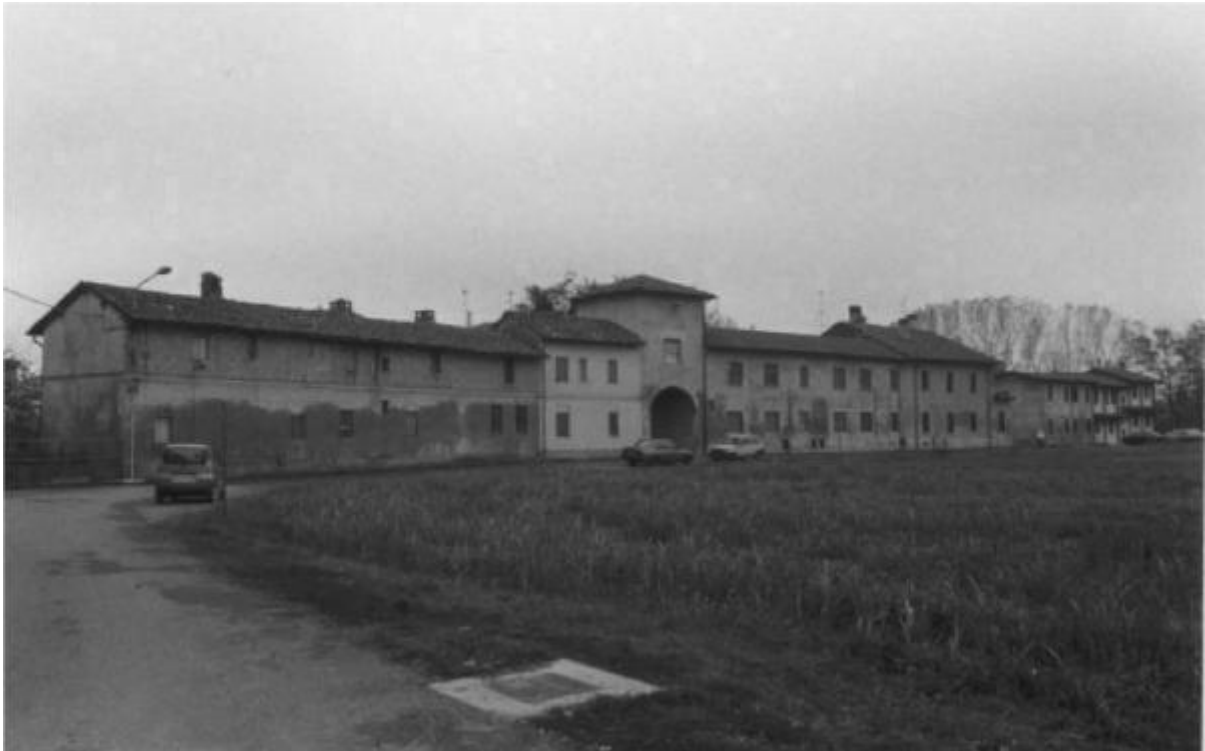
La struttura in muratura faceva parte di un convento la cui forma planimetrica si ritrova già nelle mappe del catasto teresiano. Dell'impianto conventuale è rimasto però ben poco, a causa della concessione edilizia del 1973, che ha consentito il frazionamento in singole proprietà private del bene, con la conseguente modifica strutturale e stravolgimento impiantistico del bene. Del convento resta traccia solo nella torretta con androne ad arco e nel prospetto su strada. Il prospetto interno è completamente rifatto, con aggiunte e modifiche di dubbio gusto, che non lasciano neanche lontanamente il ricordo della struttura originaria. Anche la copertura è stata rifatta completamente, dall'esterno sono comunque visibili i coppi del tetto a falde, ma non si hanno informazioni sulla parte strutturale.

Stato di conservazione: buono

Dall'osservazione dei prospetti esterni la struttura non presenta gravi problemi da un punto di vista statico - strutturale. La presenza dell'intonaco non lascia intravedere degradi superficiali dell'apparato murario.
