# Chiesa di S. Maria Nascente

Caselle Lurani (LO)

Denominazione: Chiesa di S. Maria Nascente

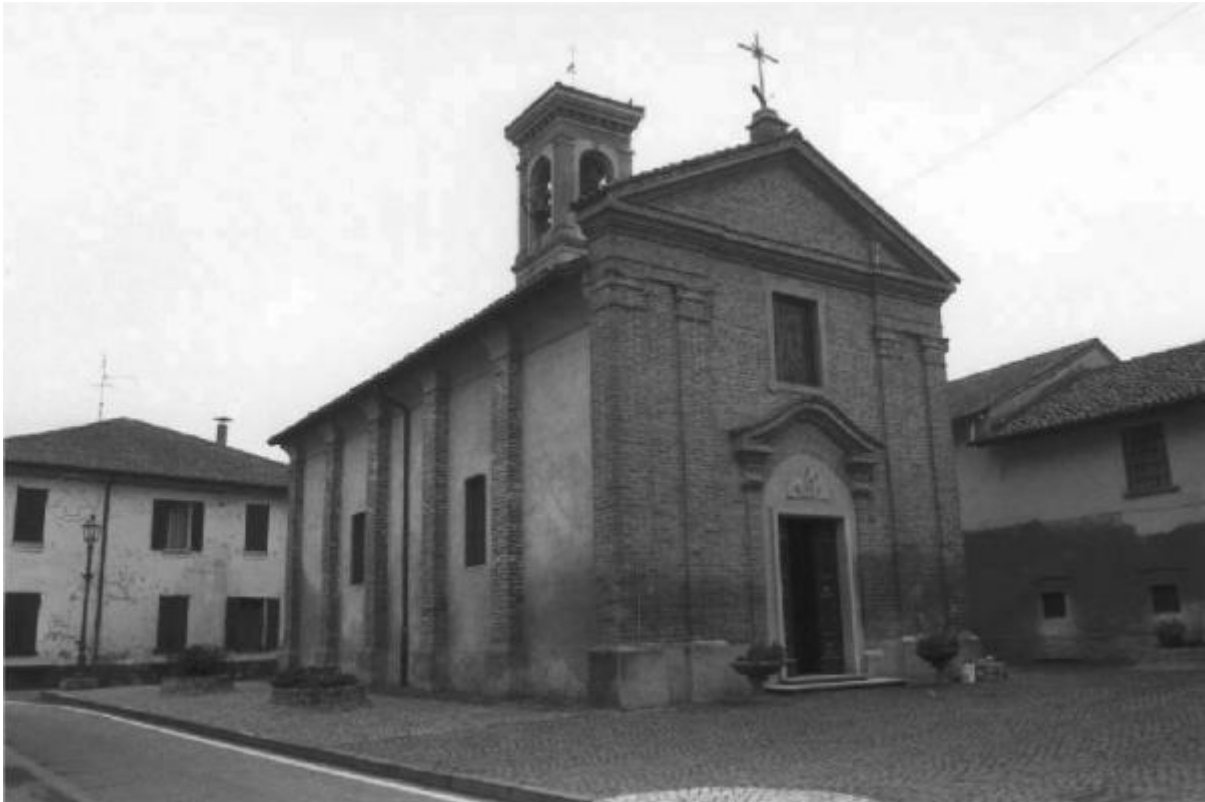
L'architettura è di chiara impronta romanica, con linee semplici e quasi priva di rivestimenti e decorazioni sui prospetti esterni. La facciata è caratterizzata dal timpano che poggia sulla coppia di lesene binate con capitello in pietra. I prospetti sono invece rimarcati verticalmente dalle paraste laterali. E' presente una zoccolatura esterna in pietra che riprende il basamento delle lesene e delle paraste.

I mattoni pieni e la malta di allettamento si presentano in buone condizioni, tali da far pensare ad un recente intervento di restauro e di pulitura delle superficie, con probabile ristilatura dei giunti di malta. Dell'intervento però non si hanno notizie certe.
