Le chiuse

Caselle Lurani (LO)

Codice scheda: LO510-00013

Tipologia: chiusa

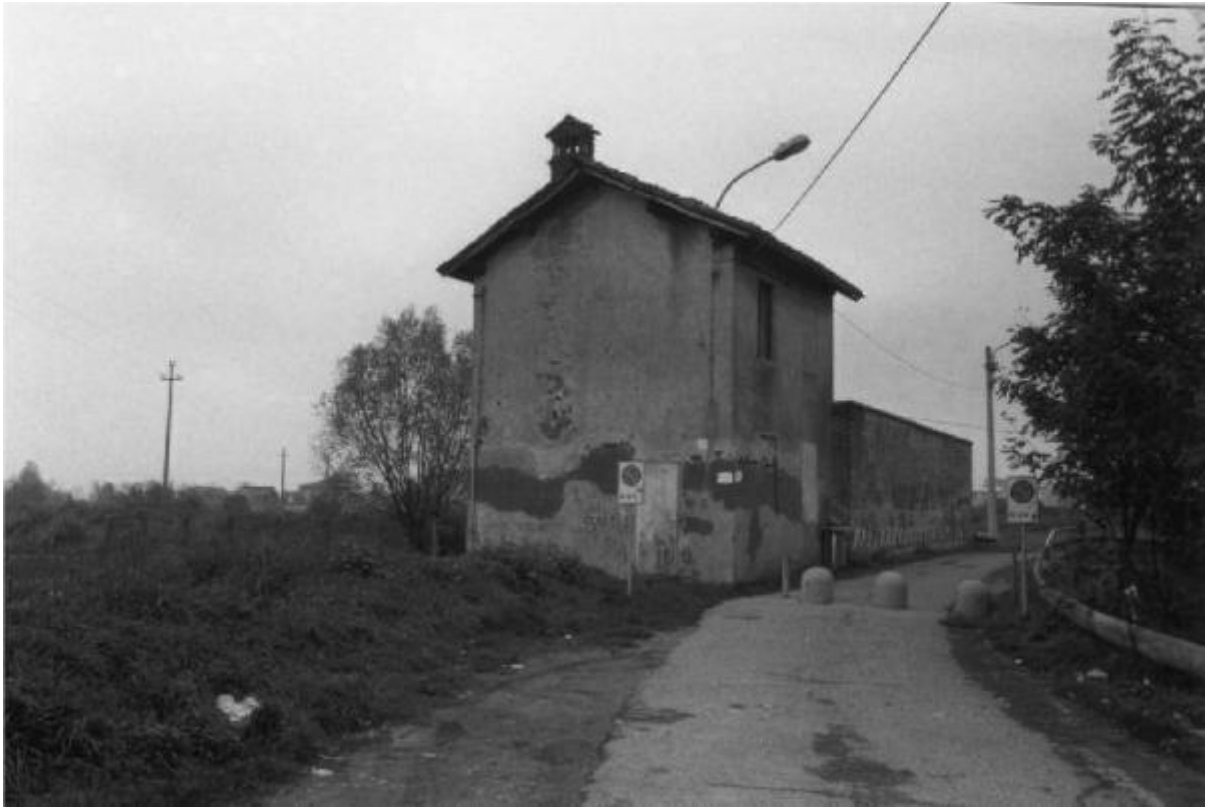
La struttura si presenta con un impianto molto semplice a pianta rettangolare, con muratura piena in malta e mattoni e copertura a falde su capriata semplice in legno.

A causa della presenza di umidità l'intonaco presenta distacchi, rigonfiamenti e macchie localizzate soprattutto nella parte bassa. E' inoltre rilevabile la presenza di vegetazione con muschi e licheni sulla superficie in prossimità della pavimentazione esterna.
