# Cascina Moschinone - complesso

Caselle Lurani (LO)

Denominazione: Cascina Moschinone - complesso

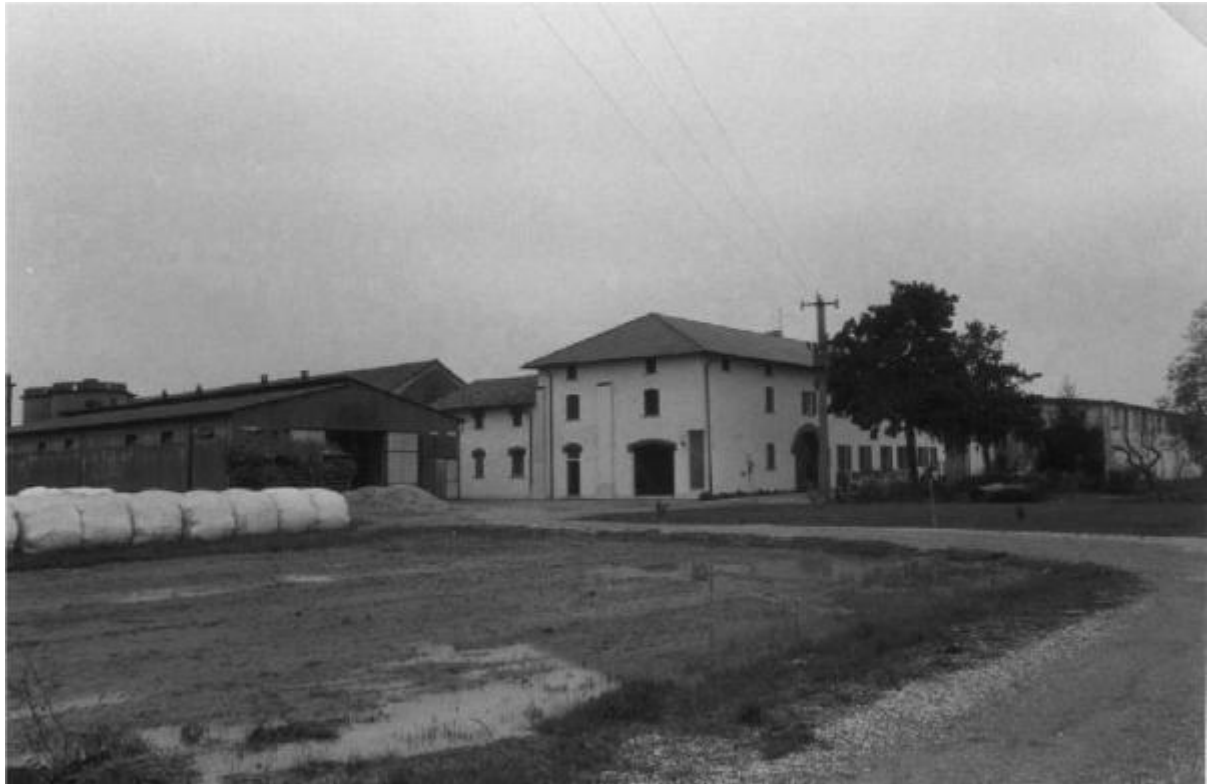
La cascina si presenta come un bene complesso costituito da tre corpi principali; la casa padronale, le stalle ed il granaio. Le case coloniche sono state demolite a inizio secolo, secondo il racconto della proprietaria del bene, e al loro posto sono stati costruiti due corpi in cemento armato. La struttura delle stalle e del granaio è a pilastri in muratura con copertura a falde e manto in coppo. La casa padronale, costituita da muratura continua in malta e mattoni è stata oggetto di un intervento di restauro che ha interessato gli intonaci esterni, la copertura, e tutti gli interni. La copertura della casa padronale è a padiglione.

Le coperture si presentano sostanzialmente in buono stato di conservazione, con solo la presenza di attacchi biologici in alcune parti dei laterizi e delle travi lignee.

Note  
<CONV302> RSTT=L'intervento ha interessato tutta la struttura: per quanto riguarda gli interni sono stati completamente rifatti, così come gli intonaci esterni e gli infissi. Anche la copertura è stata oggetto dell'intervento di restauro, che si è compiuto nell'ottica della conservazione, mantenendo i coppi originari ( quelli ancora sani) che sono stati solo ripuliti e non sostituiti, così come le travi lignee, che sono state consolidate mantenendo fortunatamente quelle originarie.
