Cascina Molino

Caselle Lurani (LO)

Ambito tipologico principale: architettura industriale e produttiva

Tipologia: mulino

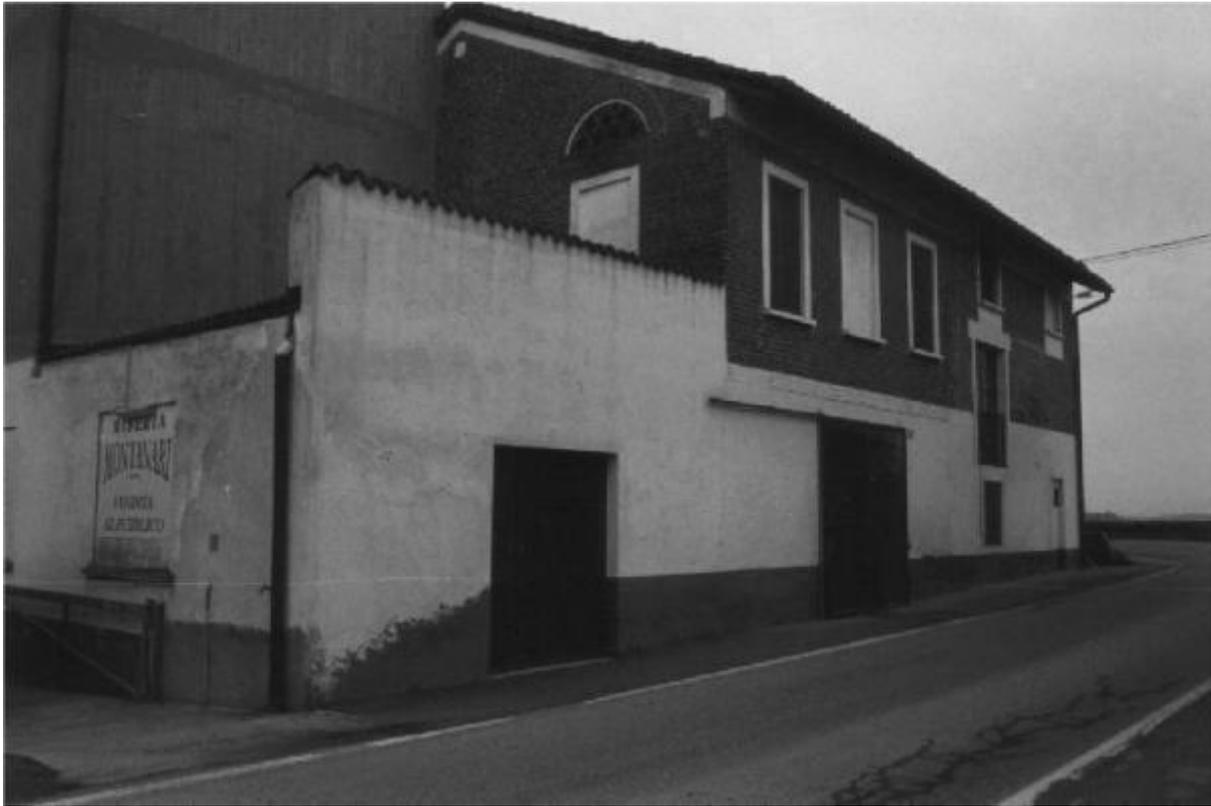
Il bene è costituito da murature continue in malta e mattoni. La parte bassa è rivestita da intonaco, mentre nella parte superiore vi sono i mattoni a vista.

Stato di conservazione: buono
