Villa Corte Grande

Marudo (LO)

Denominazione: Villa Corte Grande

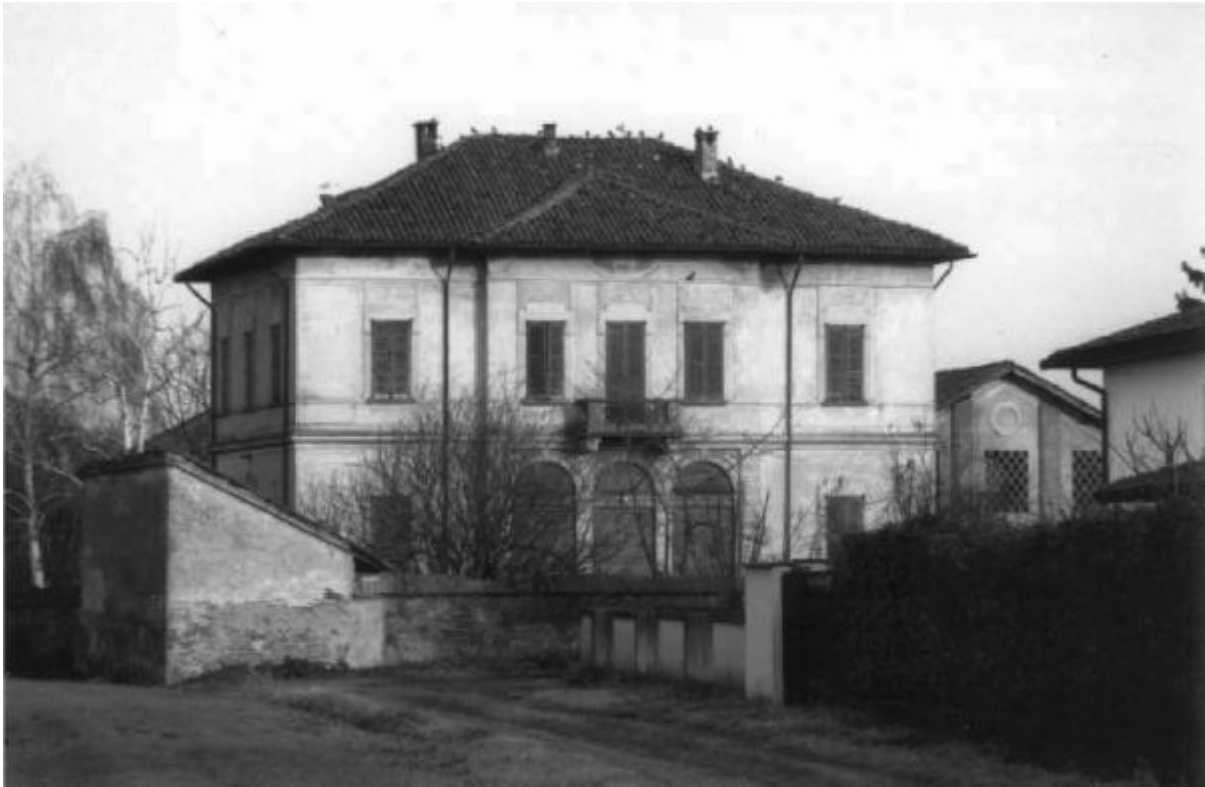
L'edificio si presenta compatto, di forma rettangolare quadrata. Le murature sono portanti. La suddivisione interna è simile ai diversi piani: un ambito di accesso ed un corridoio centrale di distribuzione. Il tetto è a falsi puntoni con copertura in coppi.

Note: vista del prospetto principale
