Palazzo Cornalba

Lodi Vecchio (LO)

Codice scheda: LO520-00041

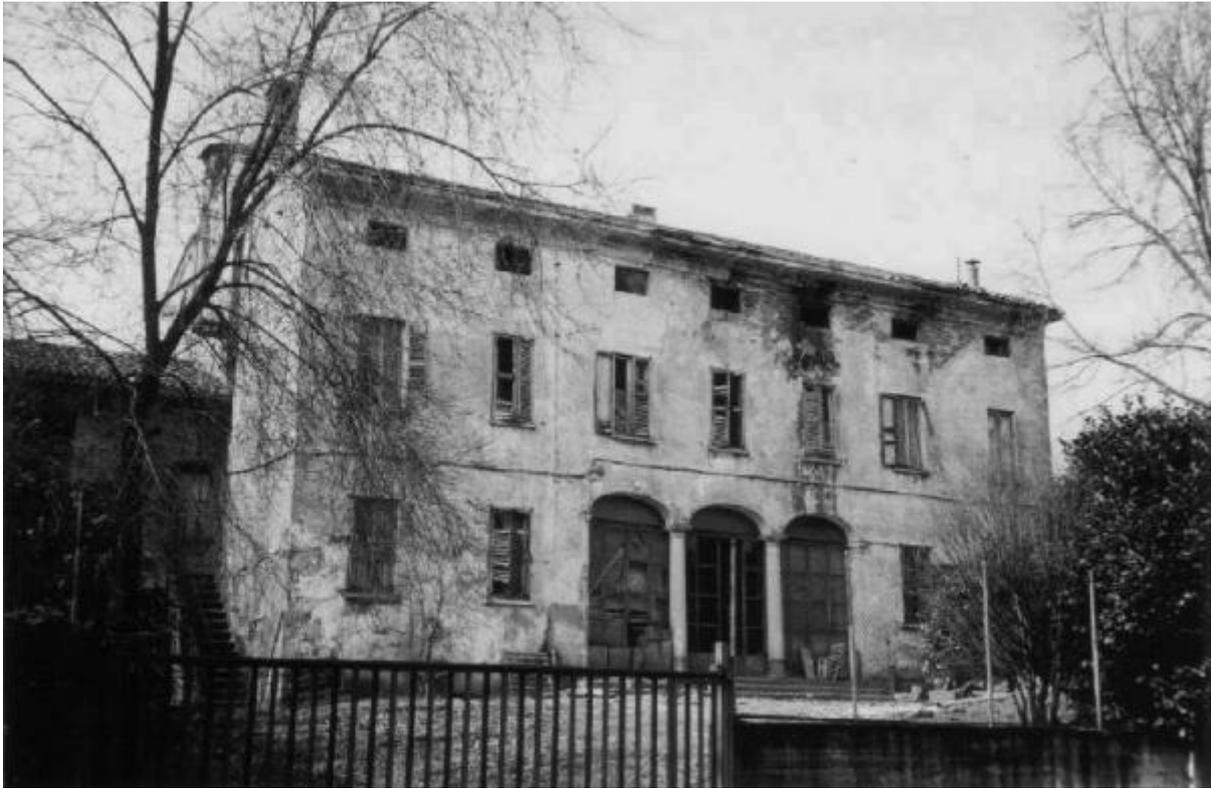
L'edificio ha pianta rettangolare, muratura portante, tre piani fuori terra, due falde, coppi.

Ubicazione: fronte principale, portico

Tipo di struttura: colonne

Genere: monolitiche

Materiali: pietra

Riferimento alla parte: intonaci esterni

Stato di conservazione: pessimo

Riferimento alla parte: intero bene

Stato di conservazione: cattivo
