# Palazzo Piazza Santa Maria 6

Lodi Vecchio (LO)

Codice scheda: LO520-00042

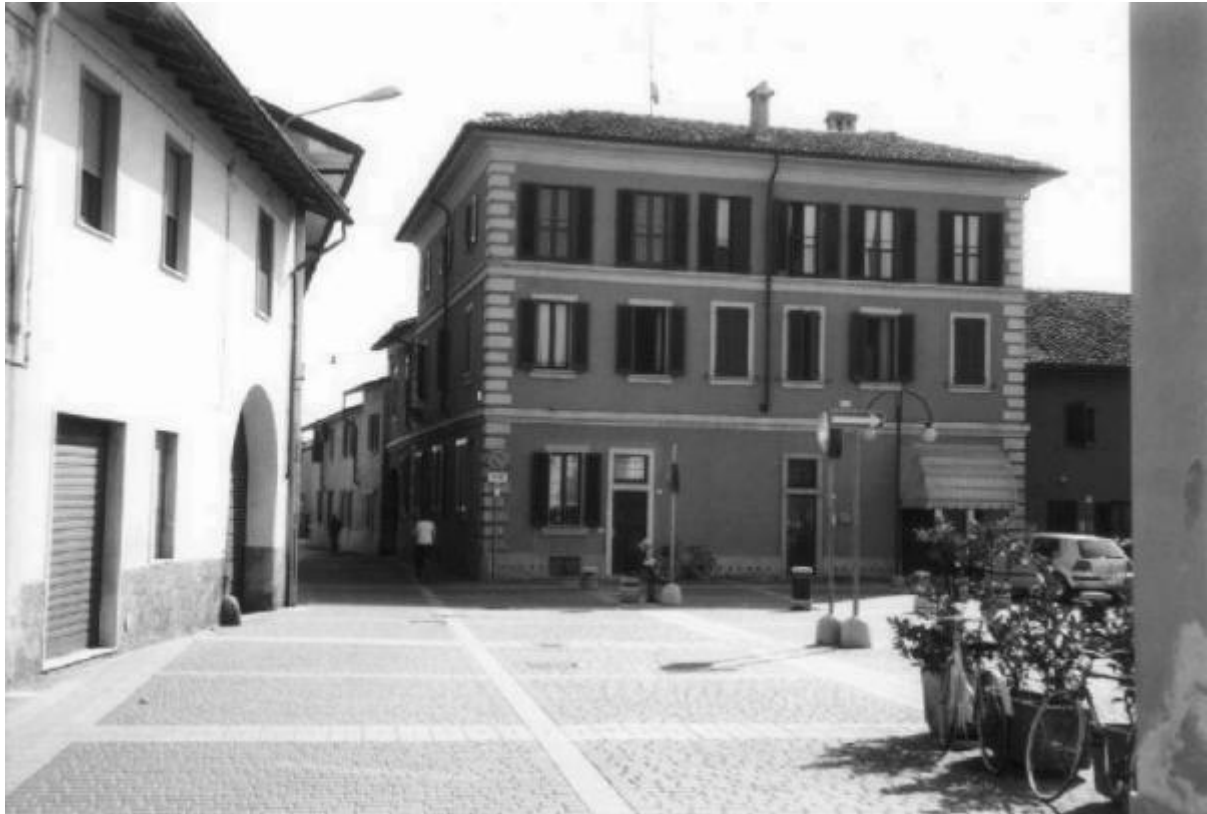
L'edificio, di forma rettangolare, è un bene libero su due lati. E' composto da tre piani fuori terra, una scala interna centrale collega i vari piani a ballatoio, la struttura è in muratura portante, androne ad archi. Il tetto è a 4 falde, con un lucernario centrale, coppi.
