Biblioteca Comunale di Lodi Vecchio

Lodi Vecchio (LO)

Codice scheda: LO520-00044

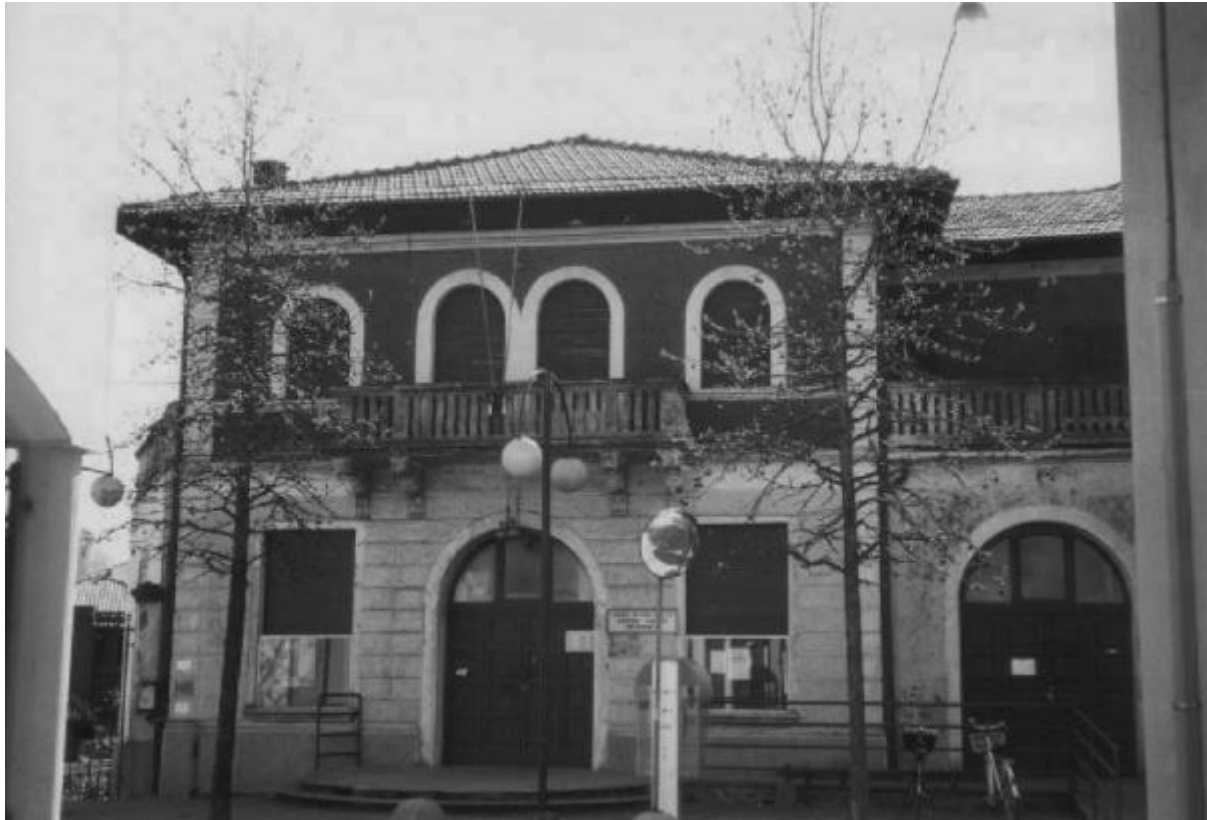
L'edificio, di forma rettangolare, è isolato. E' composto da due piani fuori terra ed un seminterrato, la struttura è in muratura portante, solai in cemento armato. Il tetto è a 4 falde, coppi.

Stato di conservazione: buono
