# Chiesa dei SS. Bartolomeo e Martino

Casalpusterlengo (LO)

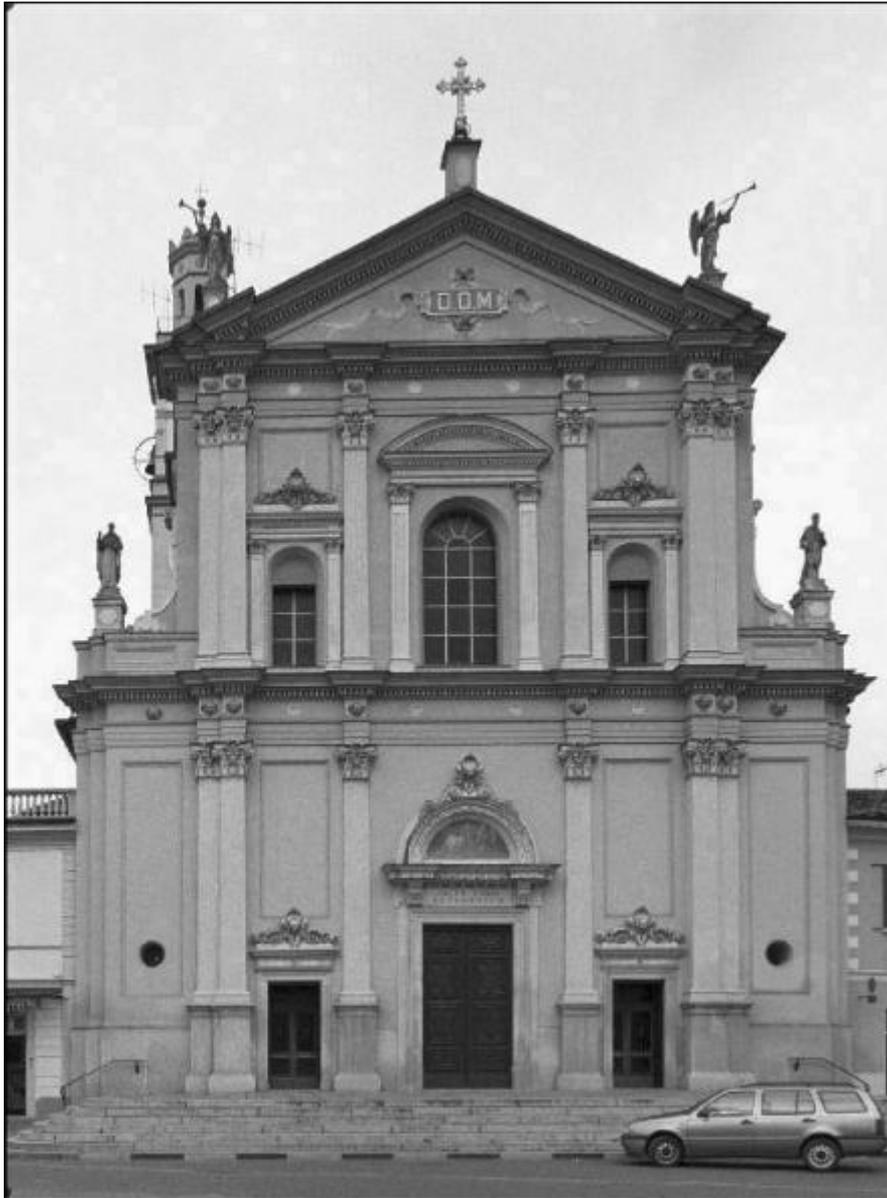
La chiesa è a croce spiccatamente latina con presbiterio, abside centrale e cupola e presenta tre cappelle rettangolari per lato. La struttura è a pareti in laterizio e pilastri e la copertura è ha due falde con coppi nella navata; la cupola è illuminata dalle finestre che si aprono sul tamburo ed ha un estradosso tegolato con manto in coppi. Sulla sinistra, il campanile a pianta quadrata si erge imponente con la sua conclusione a torretta.

La chiesa si presenta complessivamente in buone condizioni, ad eccezione della presenza di ampie macchie di umidità, sia sull'intonaco sia sull'alto zoccolo in pietra.

Le statue, poste nella parte alta, sono completamente ricoperte da muschio e depositi pulvirulenti.
