# Torre dei Pusterla

Casalpusterlengo (LO)

Denominazione: Torre dei Pusterla

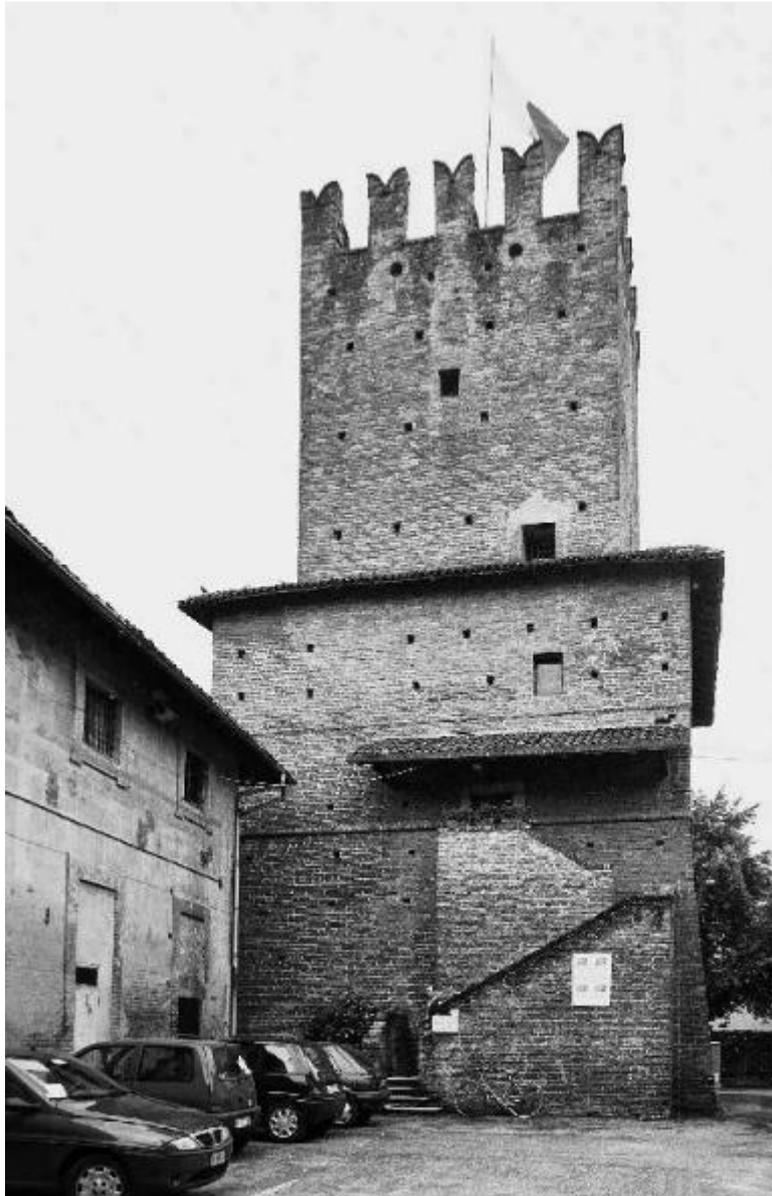
La costruzione è costituita da due blocchi addossati entrambi a pianta quadrata ma di dimensioni differenti. Il blocco inferiore presenta un'alta scarpata delimitata da un cordolo in conci arrotondati ed è raccordato con brevi falde di tetto alla parte superiore, perfettamente verticale. La torre presenta un coronamento a merli bifidi. Dal vano d'ingresso, al quale si accede tramite una scala esterna, una ripida rampa porta ad un vano interrato con volta a botte, collegato a sua volta, tramite botola, ad un secondo vano. Le sale al primo e secondo piano, rispettivamente con volte a crociera e a botte, sono impostate da un lato sul muro di sostegno della scala interna e dall'altro su parte del perimetro della torre. Al terzo piano, la stanza posta in corrispondenza delle due del piano inferiore, presenta una bella copertura voltata formata da mattoni disposti in file concentriche; da questo piano, grazie ad un'ulteriore scala ad una rampa, si accede alla sommità della torre.

La torre appare esternamente in discreta condizione; si rilevano unicamente presenza di muschio, in particolare alla base, sulla copertura inferiore e sulla fascia posta al di sopra dei tre gradini d'accesso alla scala esterna, e una leggera esfoliazione del materiale di alcuni mattoni.

Il vero degrado è visibile, invece, solo internamente alla struttura e, precisamente, nella stanza all'ultimo piano, e sulla terrazza esterna.
