Arco Trecchi

Maleo (LO)

Ambito tipologico principale: infrastrutture e impianti

Tipologia: porta

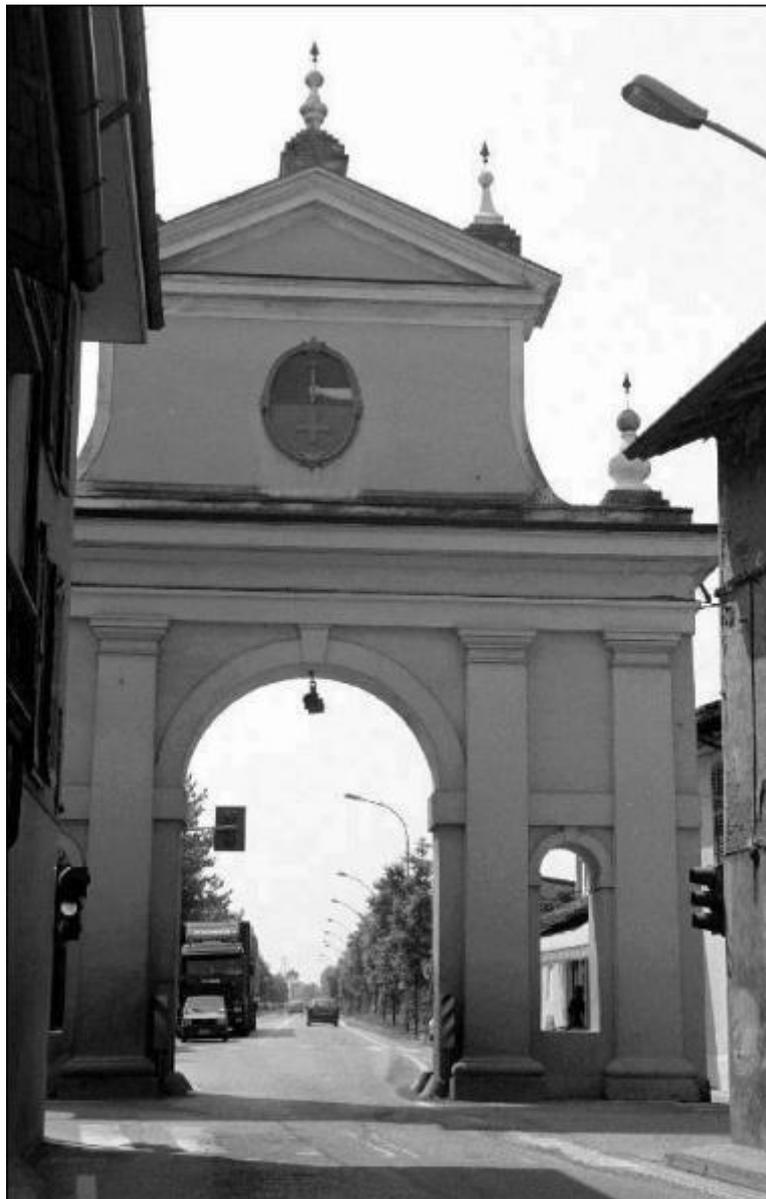
L'arco, che sorge all'ingresso del centro storico del borgo dal lato occidentale, si presenta a due ordini di cui quello inferiore, più massiccio, aperto da un solo fornice con ai lati due coppie di lesene doriche reggenti un pesante architrave con cornice aggettante. Al di sopra sono due pinnacoli in corrispondenza delle lesene più esterne, mentre, al centro, si innalza l'alto fastigio con coronamento a timpano triangolare concluso a sua volta da tre pinnacoli. Sul fastigio, dal lato occidentale, è una lunga epigrafe che ricorda le vicende dell'arco stesso, mentre sul lato orientale è lo stemma del comune in bassorilievo dipinto.

Stato di conservazione: mediocre
