Municipio di Castiglione d'Adda (ex)

Castiglione d'Adda (LO)

Ambito tipologico principale: architettura per la residenza, il terziario e i servizi

Tipologia: palazzo

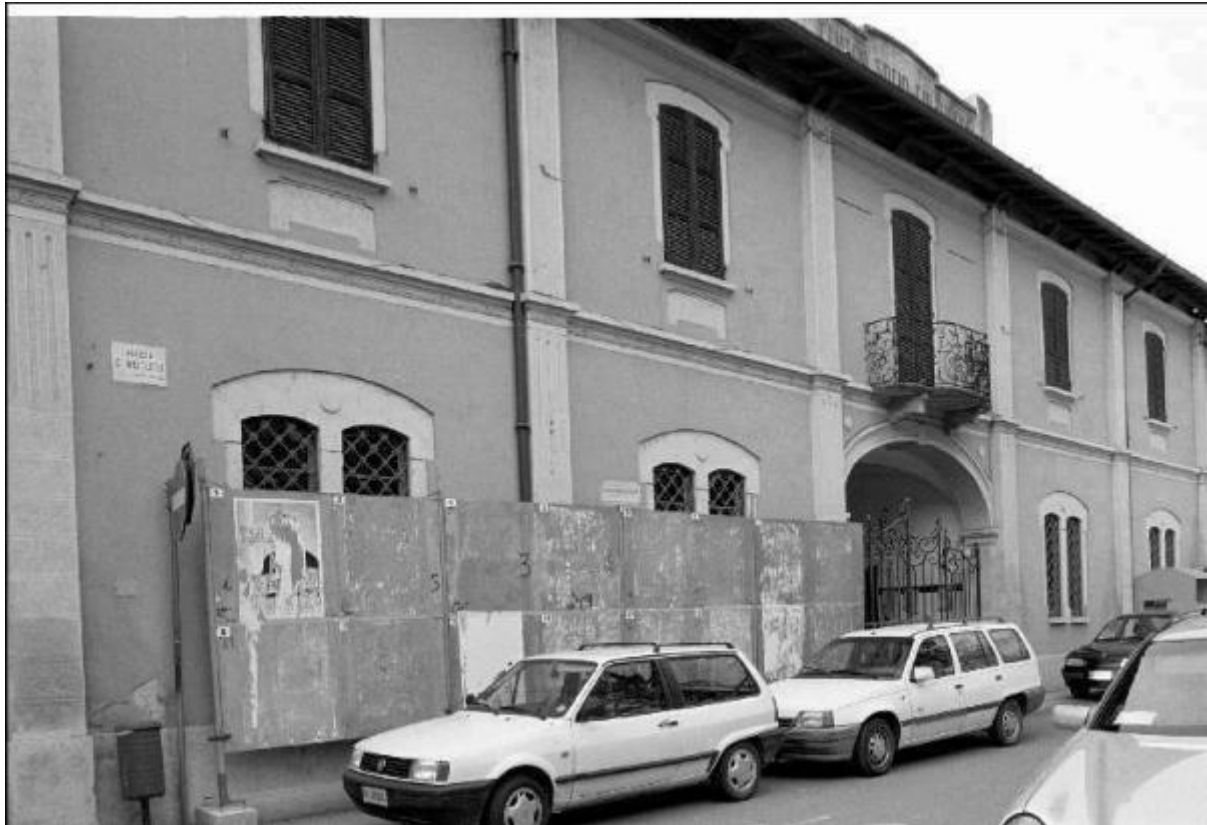
Edificio a pianta rettangolare su due piani continui, pareti in muratura continua, con tetto a due falde, copertura in tegole con campaniletto a vela. Spartito in cinque campate da lesene le quali storicamente nella parte inferiore formavano un portico, di cui ora permane ricordo solo nella campata centrale, quella con l'ingresso, presenta al piano superiore un balcone con parapetto in ferro battuto nella parte centrale. Le numerose finestre che si aprono su entrambi i piani sono chiuse da griglie in ferro battuto e inserite entro cornici ondulate.
