Mercato coperto

Codogno (LO)

Denominazione: Mercato coperto

Indirizzo: Piazza Cairoli

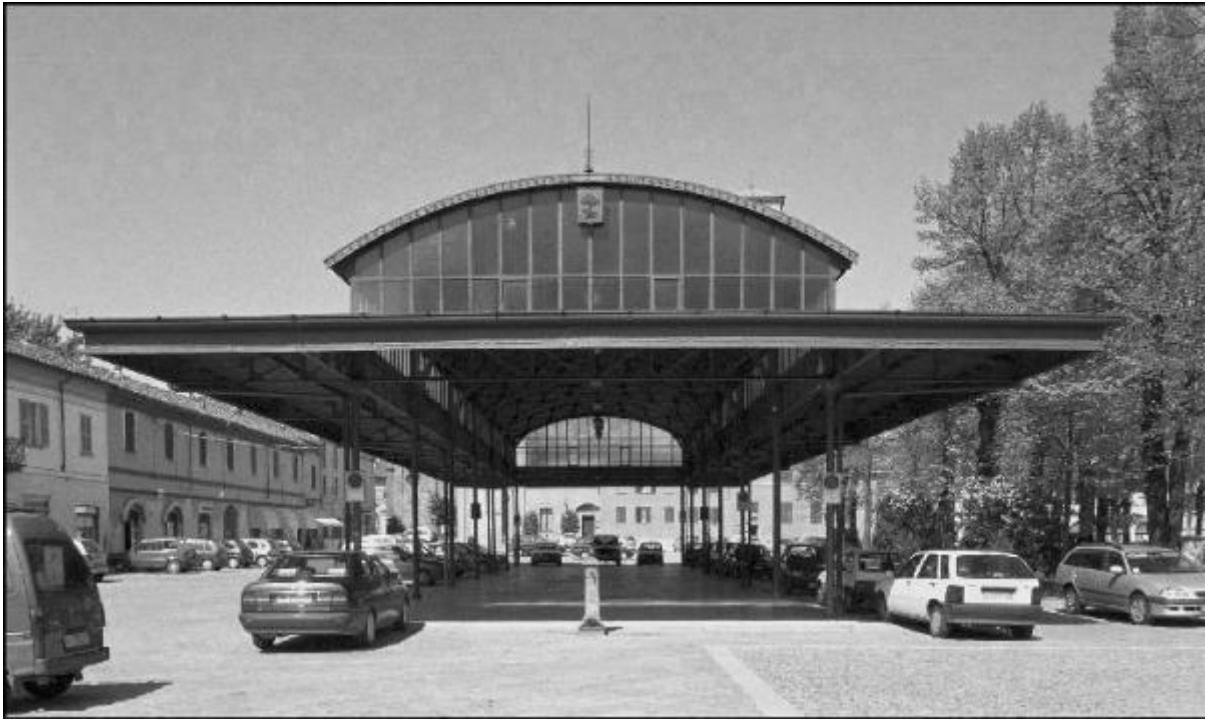
Struttura in ghisa a pianta rettangolare su cinque campate costituite da esili colonne e travi reticolari. La parte compresa nel perimetro definito dalle colonne presenta una copertura a volta ribassata realizzata il lastre metalliche grecate che sovrasta una finestratura a nastro con serramenti metallici. Lungo tutto il perimetro, in aggetto rispetto alle colonne che sorreggono la struttura, corre una copertura a padiglione le cui falde, molto poco pendenti, sono ricoperte con la medesima lastra metallica recata della parte centrale a botte ribassata.
