Chiesa della Madonna della Neve

Codogno (LO)

Denominazione: Chiesa della Madonna della Neve

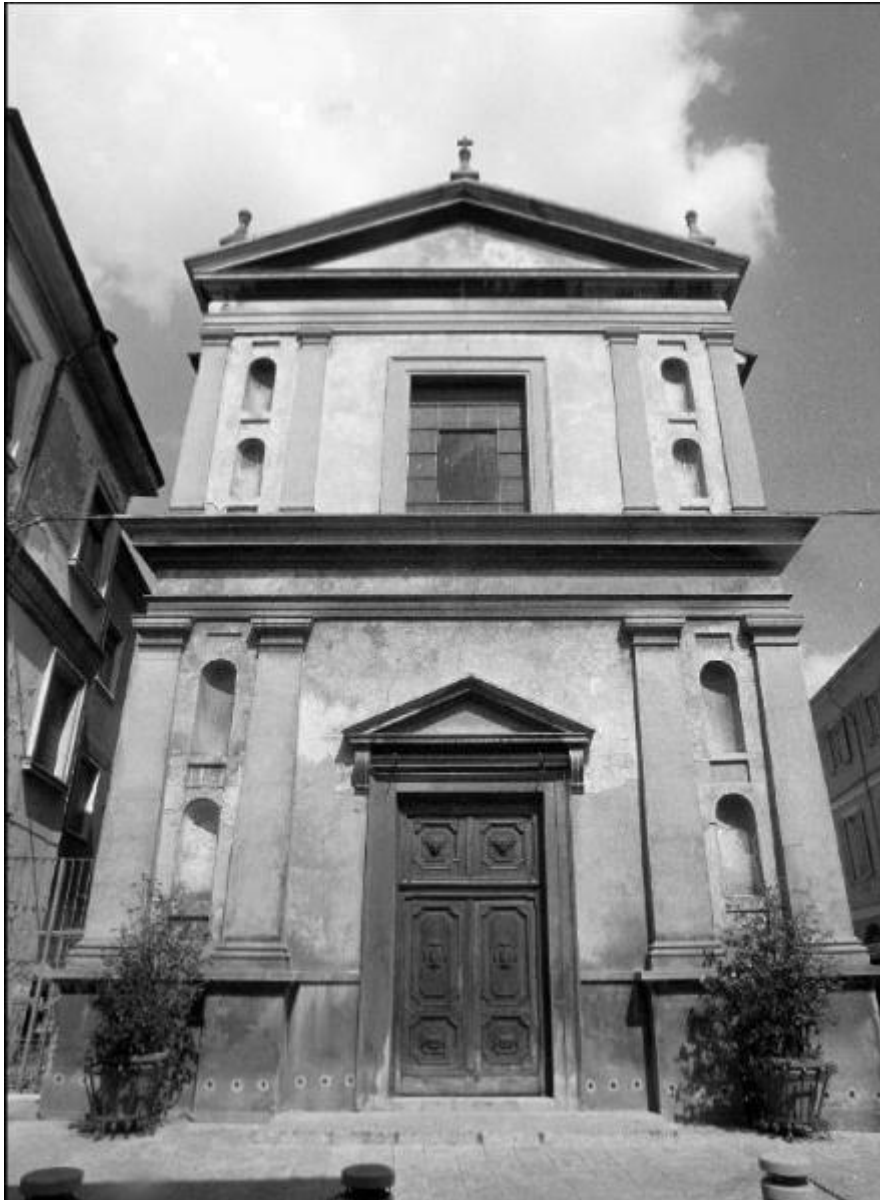
Edificio a pianta rettangolare con abside semicircolare, struttura in muratura con corsi regolari, tetto a falde con rivestimento in coppi; campanile in muratura con tetto conico. Facciata a due ordini, separati da una cornice aggettante, e timpano triangolare. Ai lati è chiusa da coppie di lesene, quelle dell'ordine inferiore su alti plinti, ognuna delle quali ha in mezzo due nicchie sovrapposte. L'unico portale ha un'elegante cornice e timpano triangolare sorretto da mensole. Vi corrisponde, nell'ordine superiore, un grande finestrone quadrato. La decorazione esterna è a finto marmo. L'interno è a navata unica divisa in cinque campate con volta a crociera. Sulla parete vi è una decorazione a finti marmi e stucchi.
