# Chiesa di S. Teodoro

Codogno (LO)

Codice scheda: LO620-00119

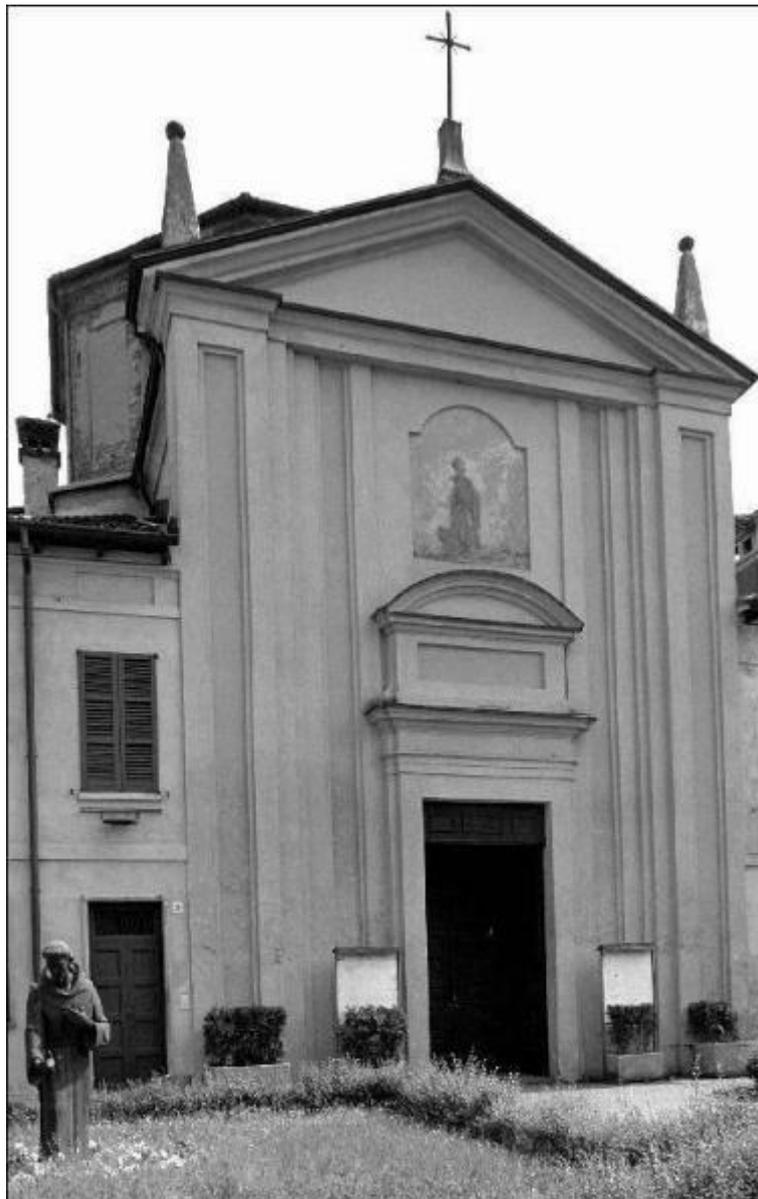
Edificio a croce greca, struttura in mattoni pieni a corsi regolari, tetto a falde con rivestimento in coppi. La facciata tardo-settecentesca è a un solo ordine con timpano e lesene angolari molto rilevate. L'unico portale con stipite è sormontato da altre cornici e timpano curvilineo. Sobria la decorazione esterna del tiburio ottagonale, a basse cornici marcapiano con finestre. L'interno si distingue per la semplicità delle linee architettoniche e per l'elevazione della cupola. Questa occupa quasi interamente lo spazio della chiesa, essendo i bracci della croce poco sporgenti, ad eccezione di quello absidale. La cupola è divisa in otto spicchi, ognuno dotato di finestra, e poggia su un cornicione circolare che si raccorda mediante pennacchi sferici, ai quattro pilastri portanti. A questi ultimi si attaccano anche gli arconi dei bracci di croce che individuano le due cappelle laterali, il presbiterio e l'ingresso. A livello dell'imposta degli archi corre un cornicione con dentelli.
