# Chiesa della SS. Trinità

Codogno (LO)

Codice scheda: LO620-00120

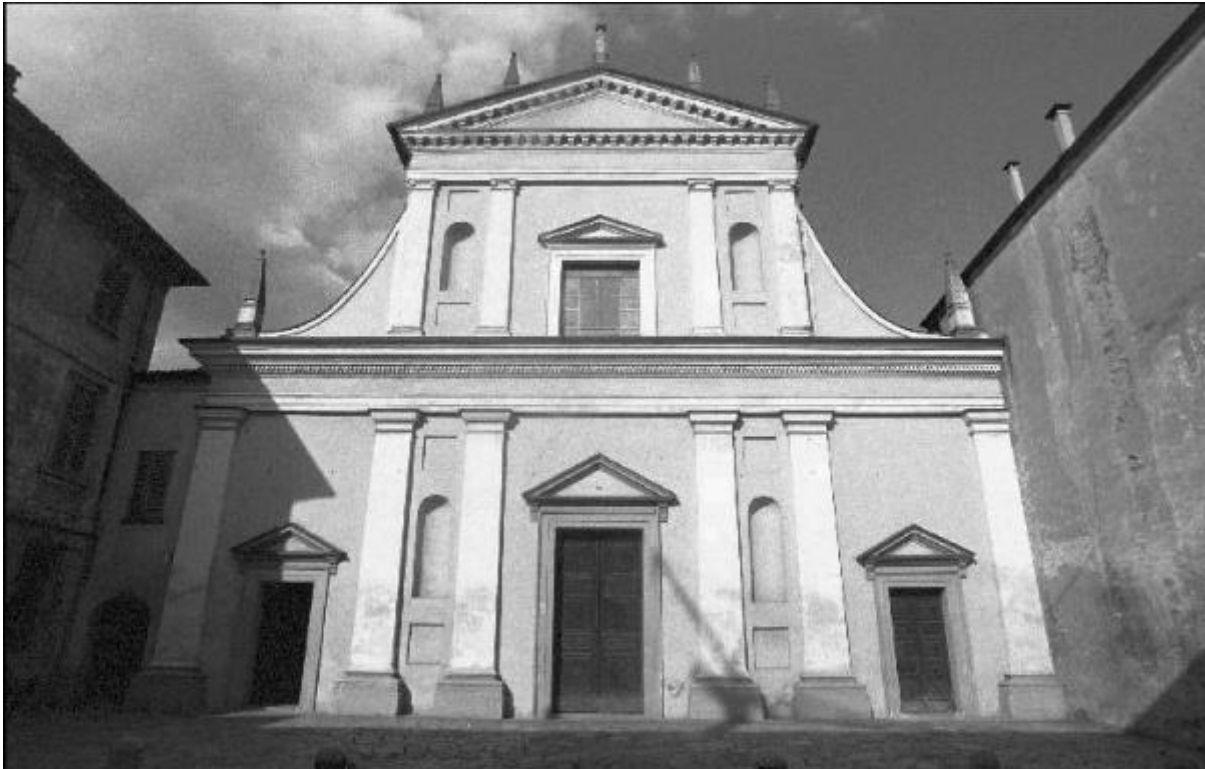
Edificio a pianta rettangolare, preceduto da una piccola piazza chiusa con colonnette di granito, struttura in mattoni a corsi regolari, tetto a falde con copertura in coppi. Facciata a due ordini, separati da una cornice aggettante con dentelli, e timpano triangolare sul quale sono posti cinque obelischi in pietra. Ai lati è chiusa da coppie di lesene, ognuna delle quali ha in mezzo una nicchia. L'interno è a tre navate di cui quella centrale molto ampia. Gli archi delle quattro campate sono decorati con stucchi e figure a bassorilievo; la vasta abside è dotata di coro ligneo settecentesco.
