# Palazzo Trivulzio

Codogno (LO)

Codice scheda: LO620-00121

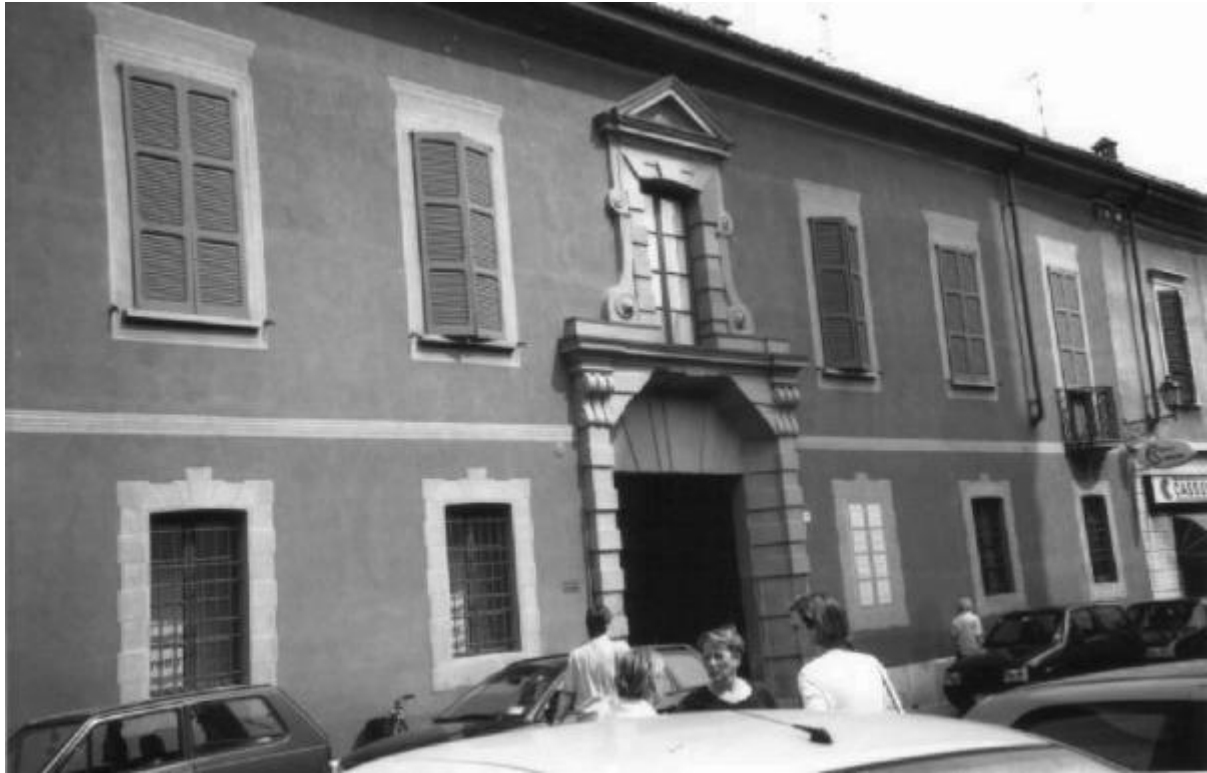
Edificio a corte chiuso sui quattro lati a due piani fuori terra con muratura in mattoni pieni a corsi regolari rivestiti di intonaco. Solai lignei, tetto a due falde con orditura lignea e copertura in coppi. La facciata presenta un portone ligneo centrale inserito in un motivo architettonico, che comprende la sovrastante finestra, realizzato in pietra con stipiti a blocchi alternativamente sporgenti e rientranti che terminano in due mensole a voluta reggenti un architrave; ad esso si appoggia la cornice della finestra sovrastante con raccordo a doppia voluta e timpano triangolare. I motivi architettonici che scandiscono la facciata (fascia marcapiano, cornici delle finestre) sono dipinti così come la finestra finta a destra

dell'ingresso. La corte interna presenta un loggiato binato (coppie di pilastri tuscanici) chiuso sul lato di fondo e su quello sinistro, in epoche recenti. La pavimentazione della corte è in ciottoli mentre quella della loggia è in cotto.
