Cascina Panzone - complesso

Rodano (MI)

Codice scheda: MI050-00036

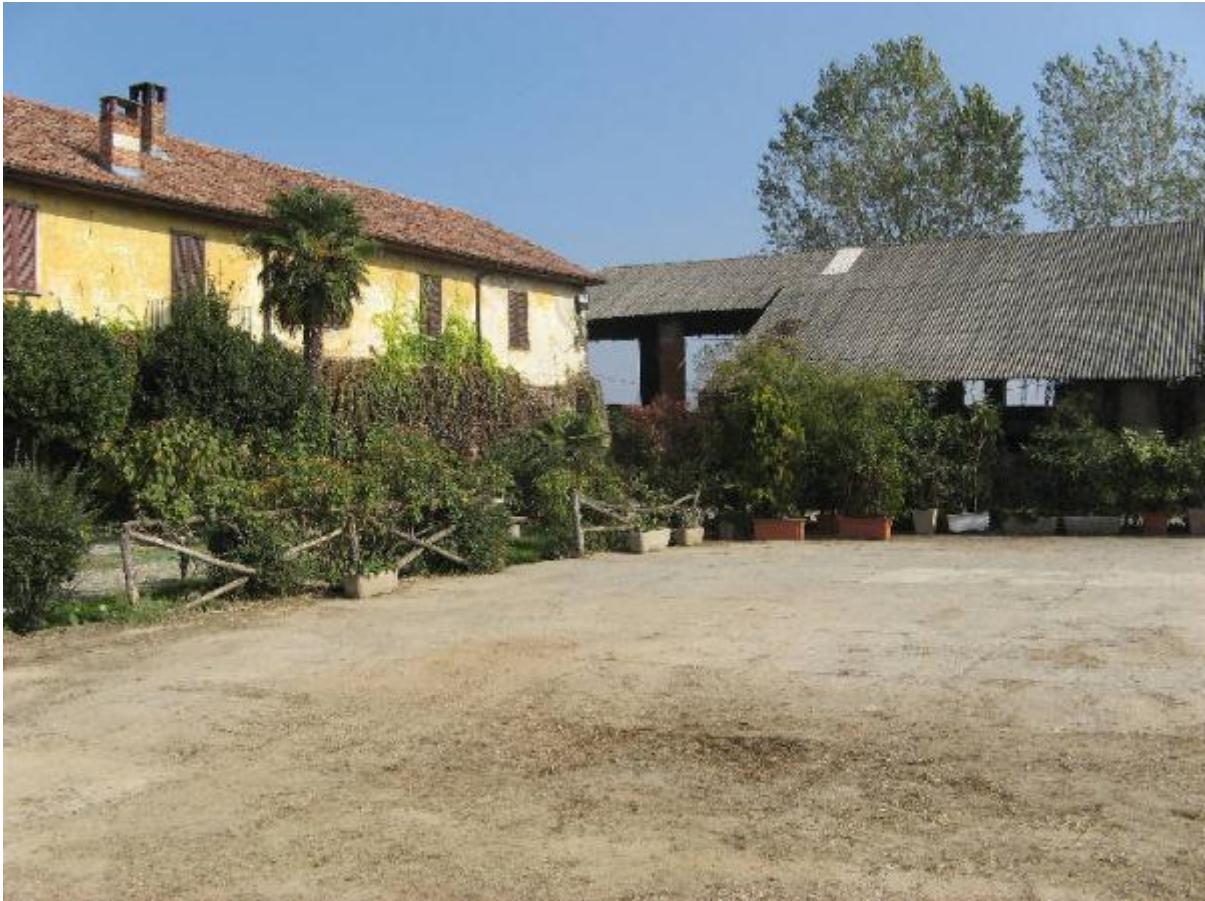
Codice identificativo: MI050-00036_01

Note: La cascina Panzone ripresa da ovest: a sinistra la casa padronale e a destra la stalla grande (2007)
