Stalla con portico della Cascina Panzone

Rodano (MI)

Ambito tipologico principale: architettura rurale

Tipologia: stalla-fienile

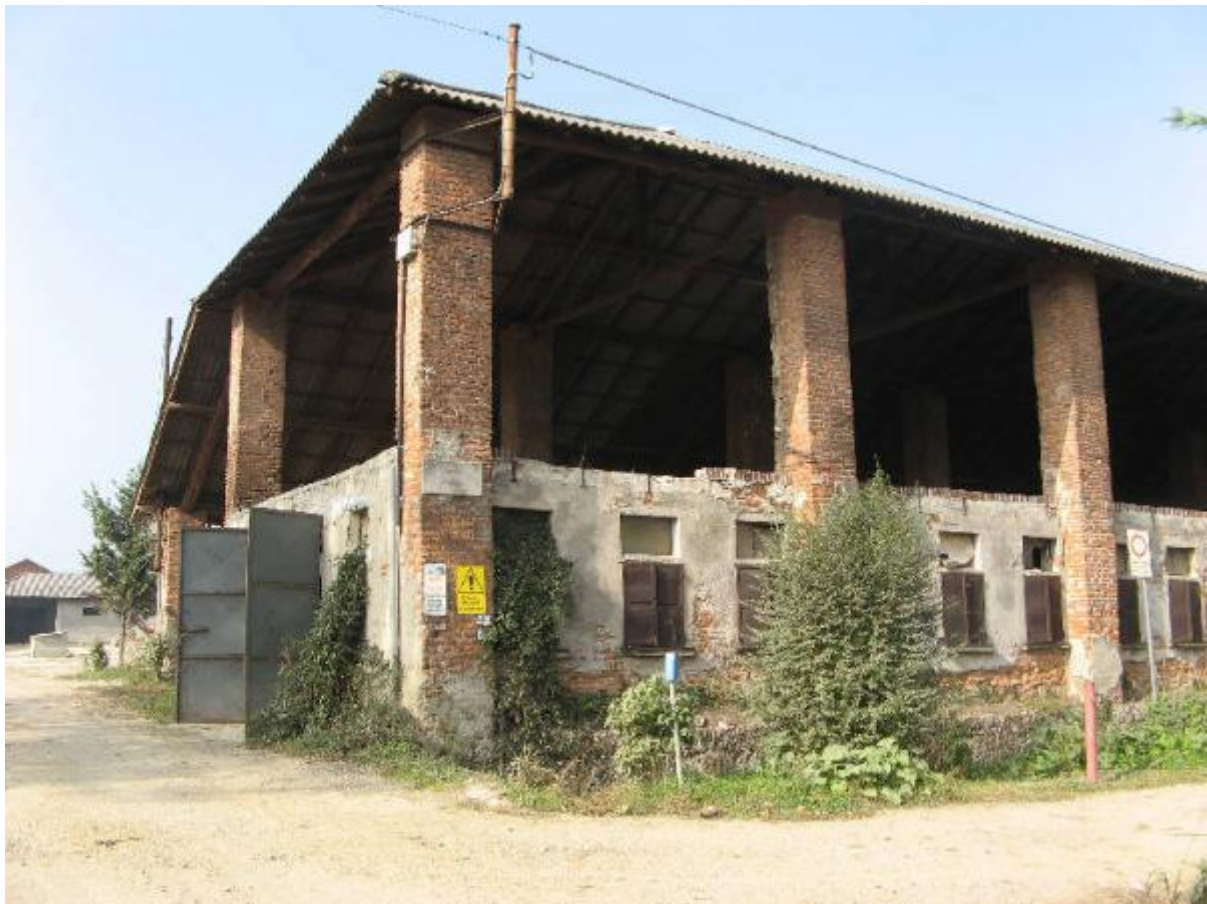
Codice identificativo: MI050-00042_01.JPG

Note: I fronti sud ed est della stalla con portico posta lungo il lato est della cascina (2007)
