# Cascina Cossago - complesso

Paullo (MI)

Denominazione: Cascina Cossago - complesso

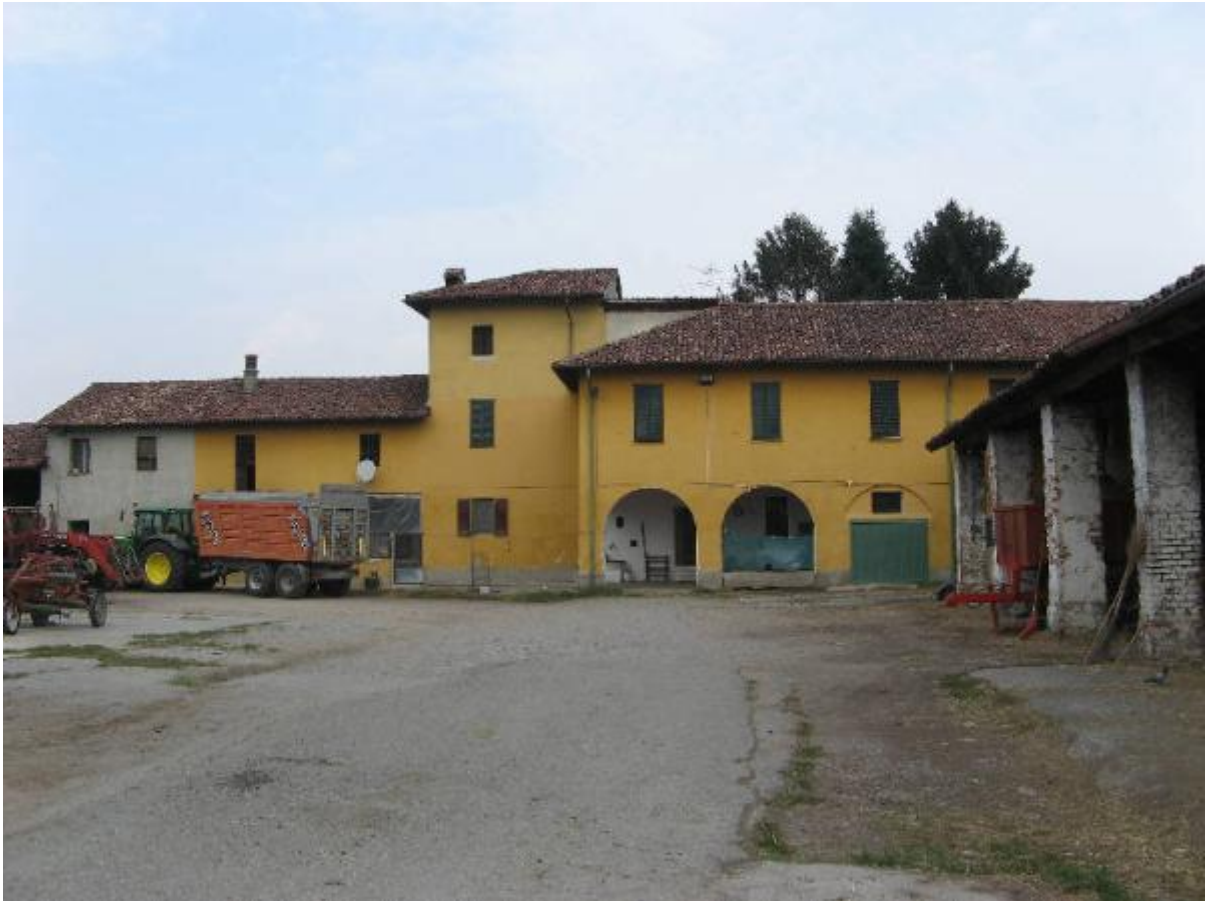
Codice identificativo: MI050-00257\_01

Indicazioni specifiche: Ad una osservazione esterna nessun particolare fenomeno da segnalare

Note: Il fronte verso corte del lato nord del complesso con la casa padronale (2008)
