Oratorio maschile

Aicurzio (MB)

Tipologia: oratorio

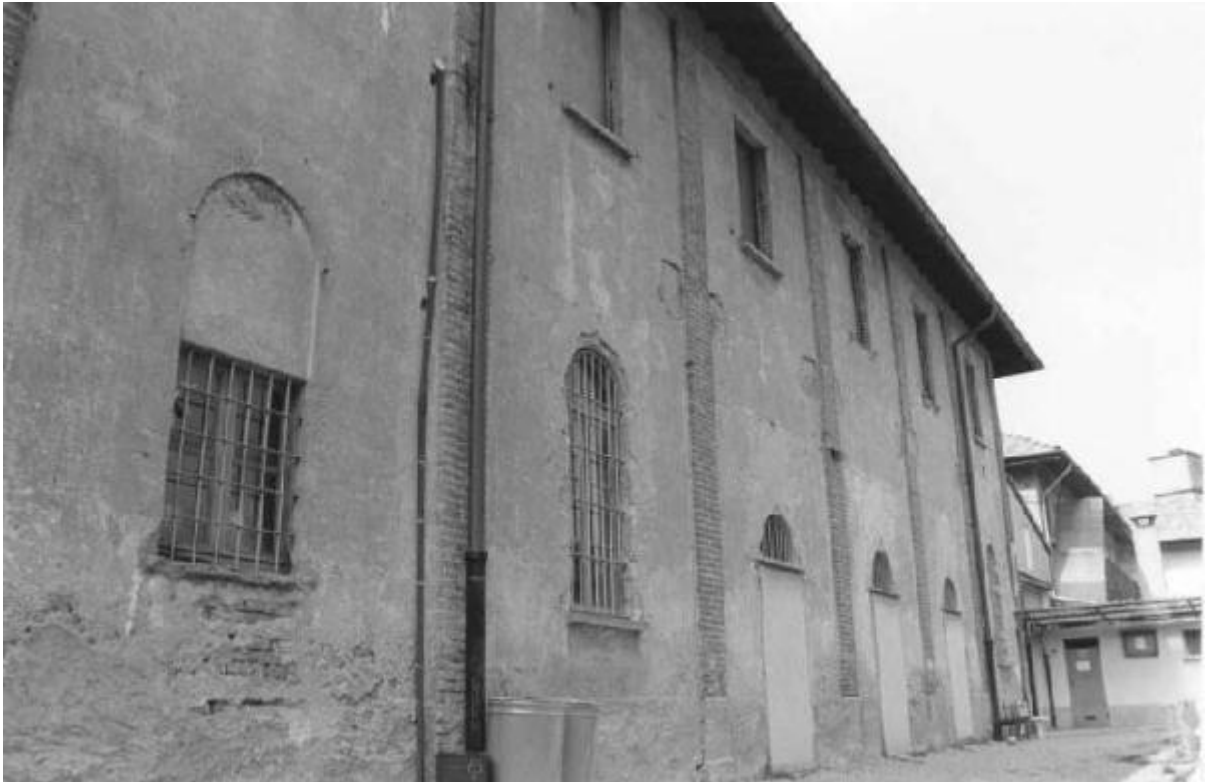
Realizzato nei primi anni del XX secolo per l'educazione e la ricreazione dei ragazzi, l'edificio a due piani dell'oratorio di Aicurzio si trova oggi in cattive condizioni, ormai quasi inutilizzato.

Le semplici facciate scandite da paraste in cotto alternate ad ampi finestroni, oggi in parte tamponati, divisi in origine da una fascia marcapiano orizzontale in cotto, di cui restano ormai solo le tracce.
