Cascina La Commenda - complesso

Aicurzio (MB)

Ambito tipologico principale: architettura rurale

Tipologia: cascina

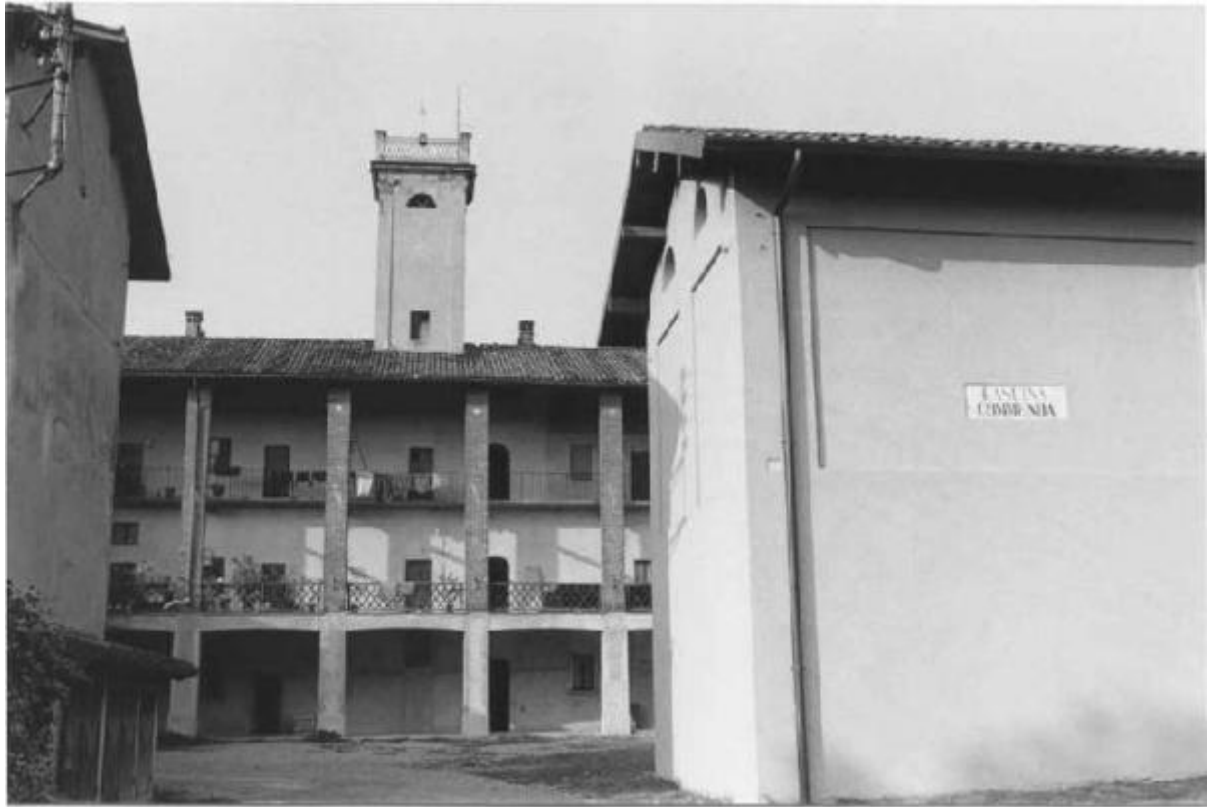
Situata in posizione rilevante in cima all'altura che domina la campagna a nord dell'abitato, la cascina con impianto a corte chiusa esisteva già nel Settecento, come testimonia la cartografia del catasto teresiano. Nel corso dell'Ottocento essa venne ampliata con la costruzione sul lato nord del terzo piano e della slanciata torretta centrale, conclusa da un terrazzo con balaustra in ferro.

Il corpo settentrionale del complesso con le abitazioni coloniche distribuite su più piani, è scandito da pilastri che dal portico terreno giungono fino al tetto ed è coronato da una torre.
