# Cascina Due Mulini

Albairate (MI)

Ambito tipologico principale: architettura industriale e produttiva

Tipologia: mulino

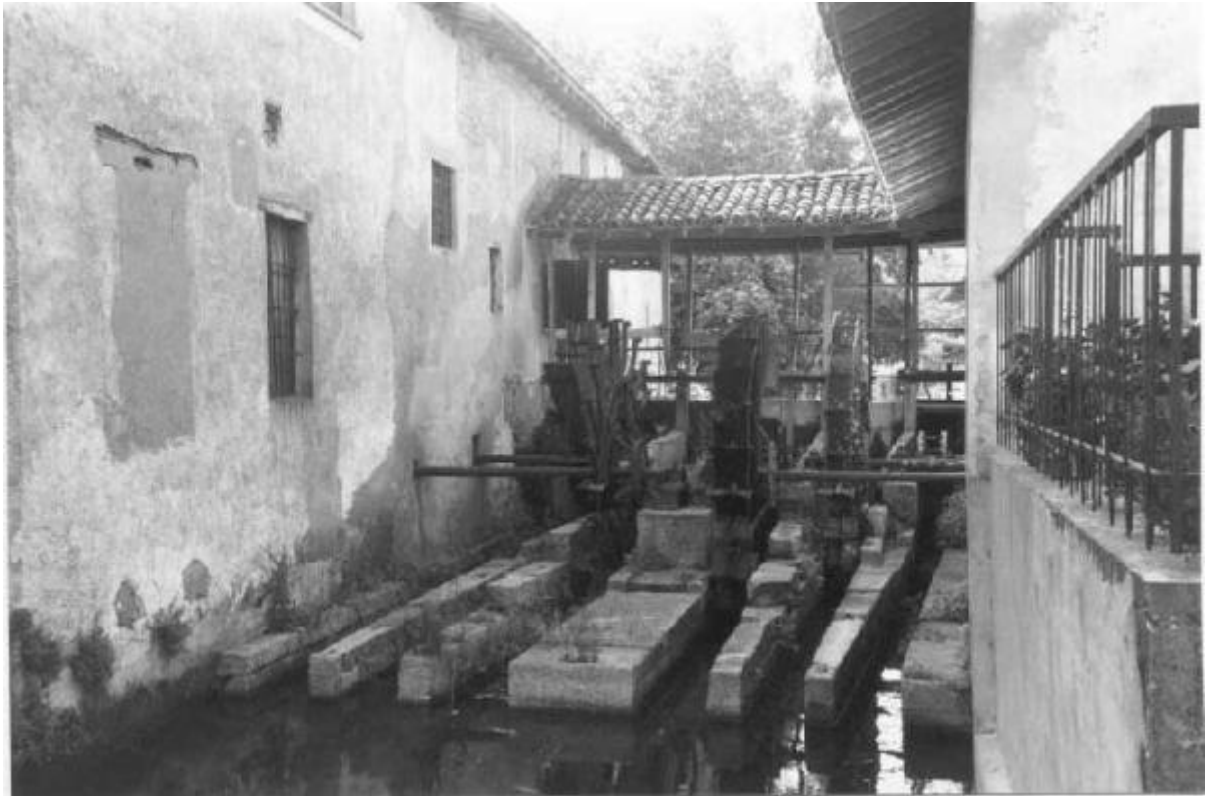
I due mulini costituiscono un impianto integrato ad alimentazione dal basso, a due piani e pianta rettangolare. I due corpi sono collegati tra loro con una passerella che ospita i meccanismi di apertura e chiusura delle ruote idrauliche. Le ruote laterali ricordano ancora la vecchia tipologia a pale dritte in legno. Le spalle delle ruote sono in pietra e presentano una traccia di canalizzazione a guisa di guida e di canaletto di scarico.

L'attività molitoria era composta (frumento e riso) e tipica della zona. Fra i due mulini scorre la roggia Visconti e sono sistemate cinque ruote idrauliche a pale: due in legno e tre in ferro. All'interno del mulino Ranzani rimangono solo due macine ed un grosso contenitore per granaglie, mentre nel mulino Chiodini si trovano alcuni macchinari per la pilatura del riso: due macine con relativa strumentazione; due sbiancatrici, di cui una ad elica, risalenti al 1923; uno sbramino ed un divisore.
