Palazzo Villoresi

Arconate (MI)

Tipologia: villa

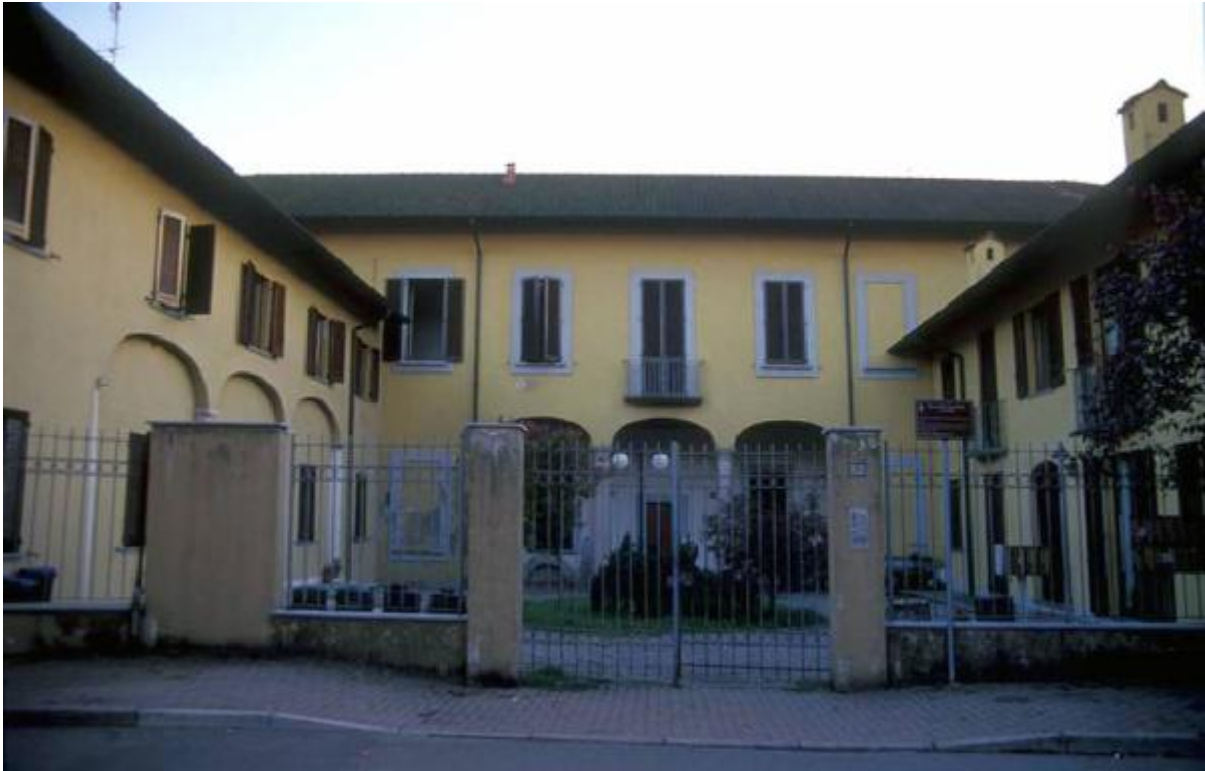
Edificio in muratura con solai piani in cemento armato. Il fabbricato presenta uno schema ad U asimmetrico aperto sulla strada; una cancellata, che sostituisce quella originale, chiude la corte verso lo spazio pubblico. Nell'ala sinistra, la più lunga, era ricavato un triportico, che ora è tamponato e che a malapena traspare dalla muratura; era probabilmente adibito a deposito e a rimessaggio per le carrozze.

Ristrutturazione completa nel 1987-88, Alcuni distacchi e macchie dovuti all'umidità di risalita. Distacchi di pellicola pittorica in alcuni punti.
