# Casa colonica S. Martino (ex)

Bellusco (MB)

Ambito tipologico principale: architettura rurale

Tipologia: cascina

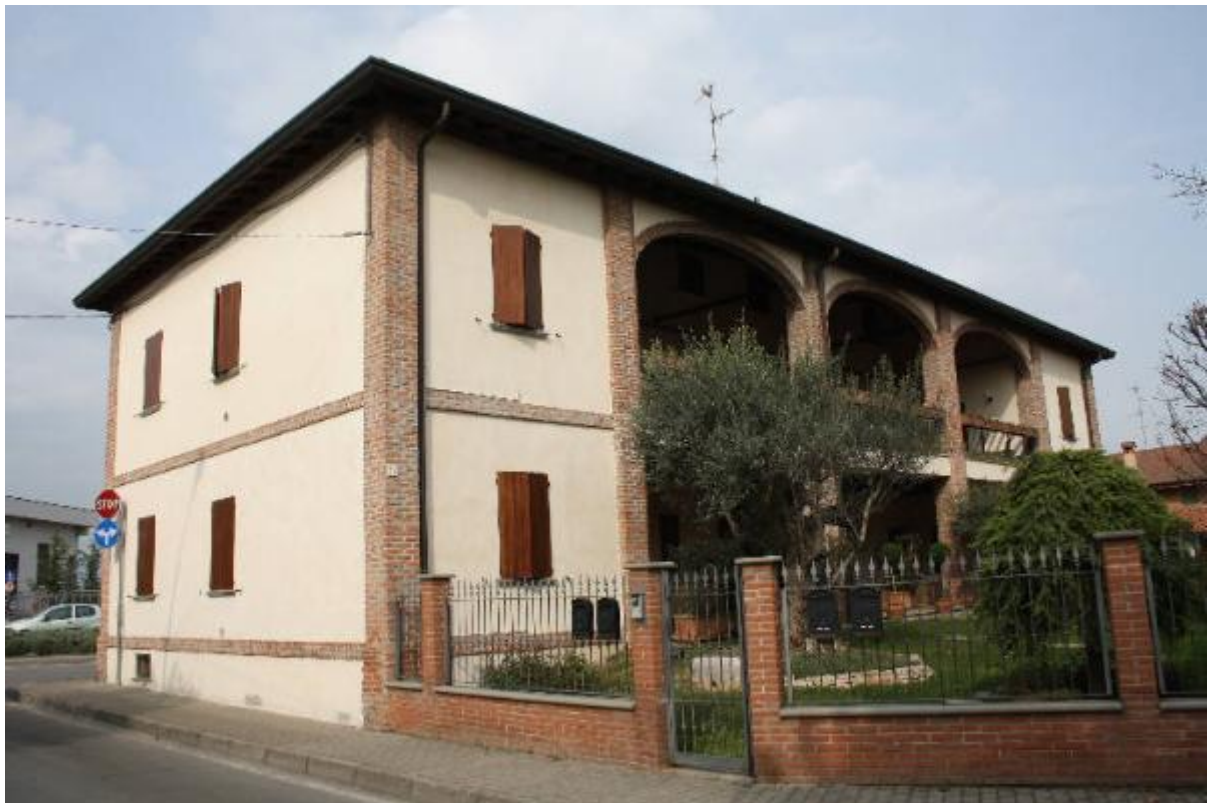
Edificio a pianta rettangolare, elevato su due piani, aperto da un portico centrale e soprastante loggiato su pilastri; struttura portante costituita da muratura continua in mattoni di laterizio; solai su travatura di legno e metallo, con soletta

in laterocemento; copertura su capriate lignee con tetto a due falde e a padiglione, manto a coppi di laterizio.

Stato di conservazione: buono
