Pio Albergo Paolo Ponti

Bernareggio (MB)

Tipologia: ospedale

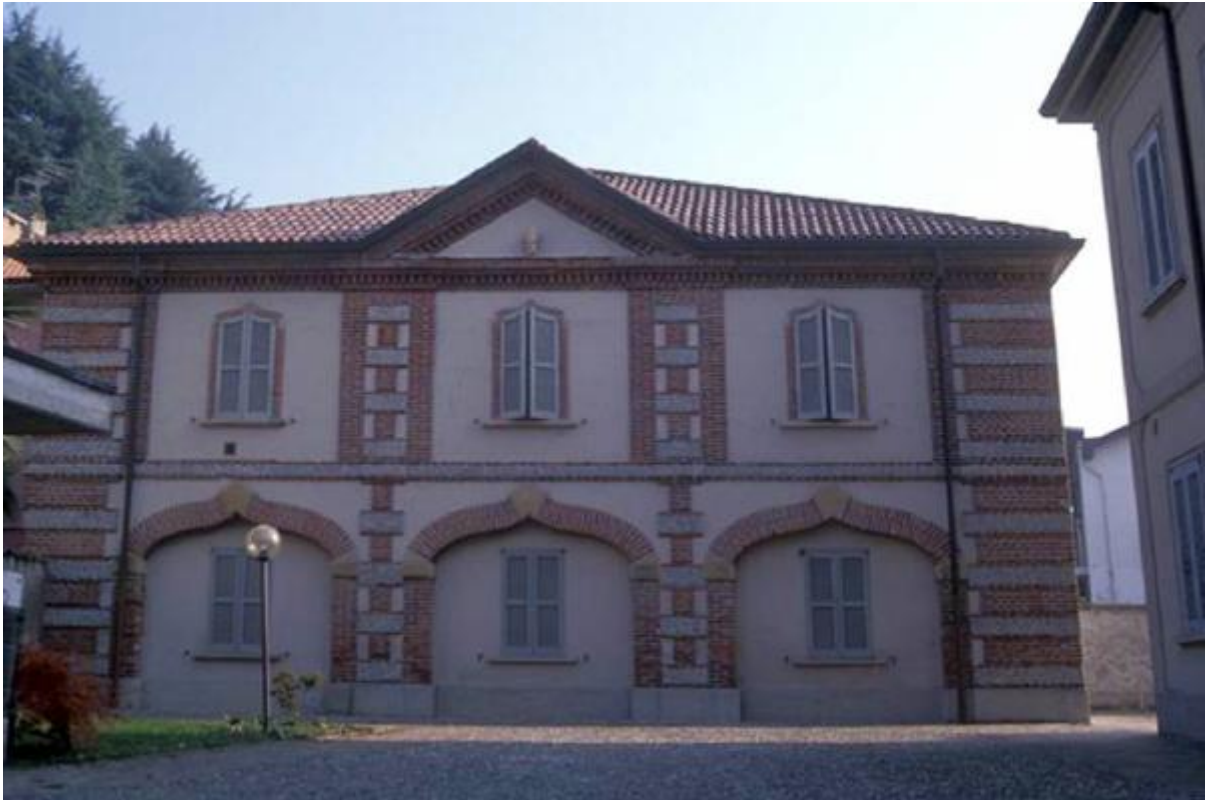
Edificio in muratura continua; con pianta rettangolare e copertura a tetto semplice. La palazzina a due piani, in stile eclettico, con la facciata verso la strada coronata da timpano recante alla base la testa scolpita di Paolo Ponti, presenta rifiniture a fascia in cotto con originali inseriti in pietra.
