# Villa Crippa

## Besana in Brianza (MB)

Tipologia: villa

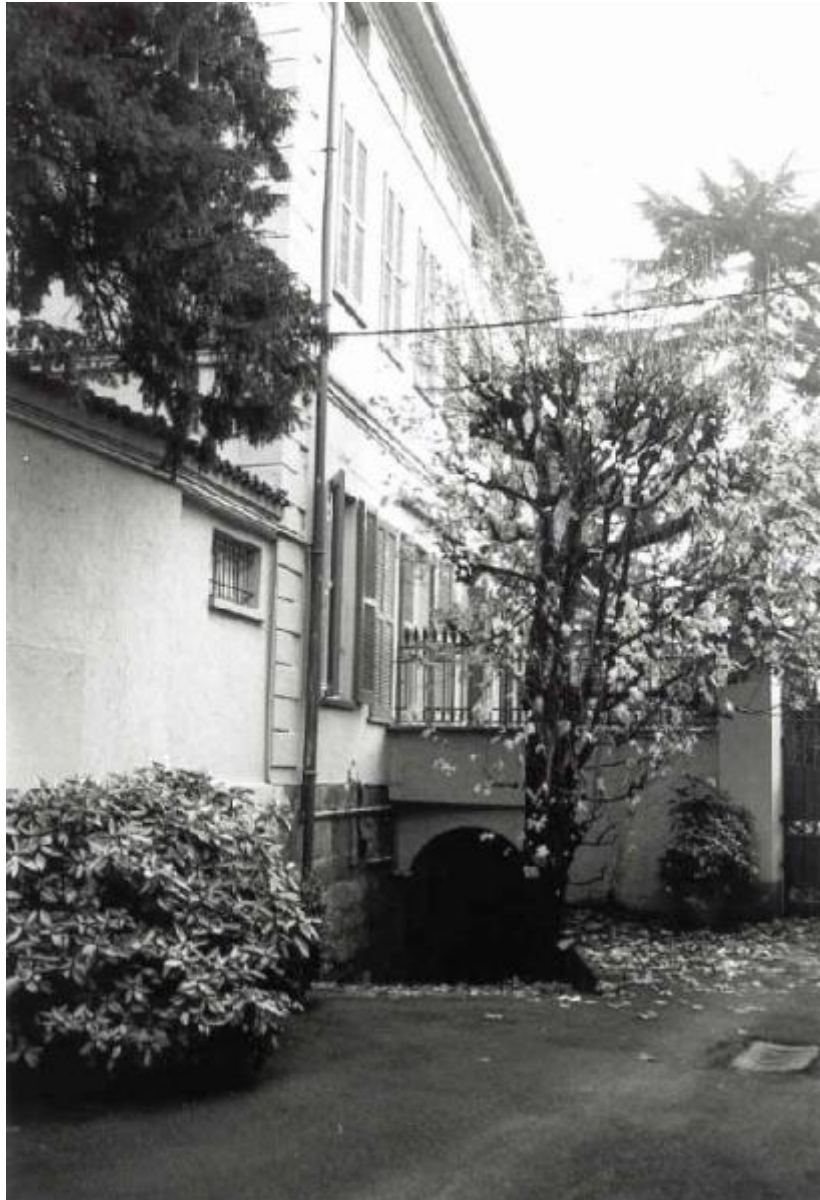
Codice identificativo: 150210131\_001

E' costituita da un massiccio blocco parallelepipedo di fattura neoclassica con elementi propriamente barocchetti, come gli oculi ciechi sagomati del sottotetto nella facciata principale, o il balconcino a mensola della facciata laterale, isolato ed eccentrico forse perchè già appartenente ad un fabbricato settecentesco preesistente, mantenuto solo in parte nel "rifacimento ottocentesco".

Stato di conservazione: buono
