Villa Casanova

Briosco (MB)

Tipo scheda: A

Tipologia: villa

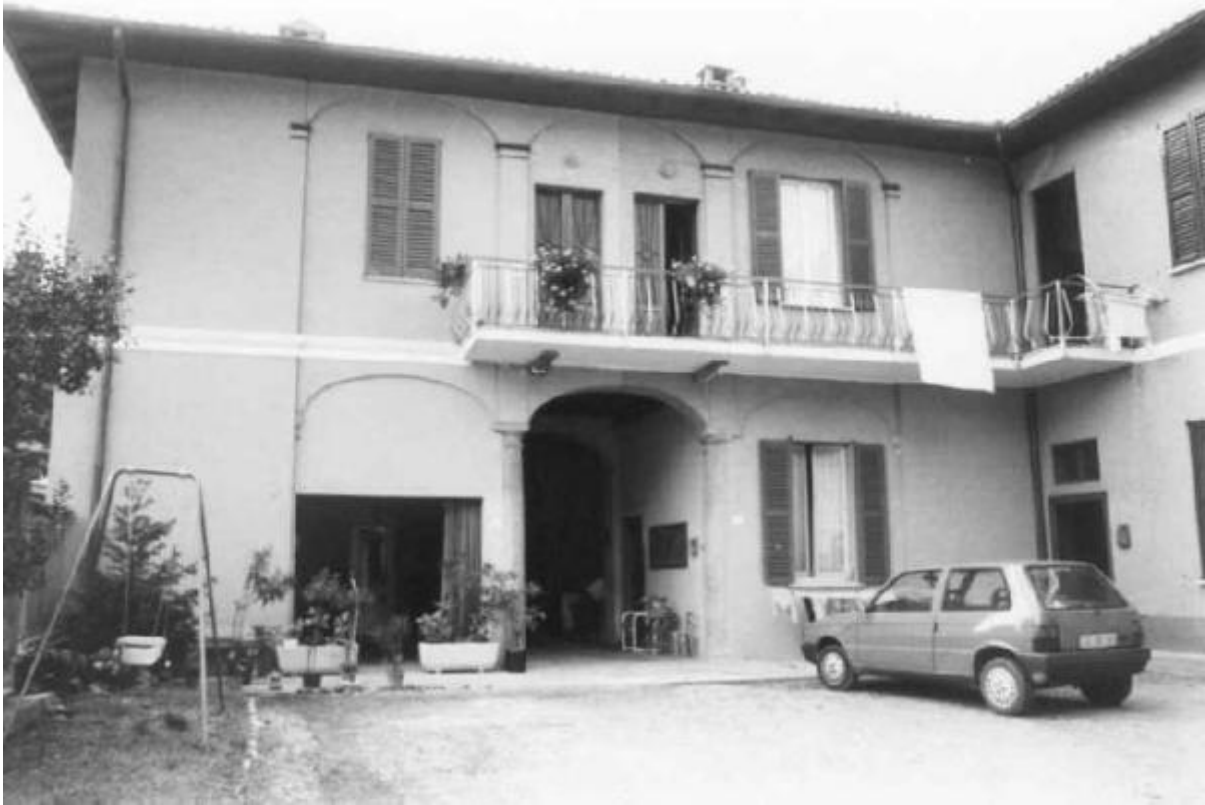
Codice identificativo: 150330027_001

Presenta una struttura planimetrica a "L" e una fisionomia molto semplice, anche se notevolmente compromessa da rifacimenti e ristrutturazioni di epoca più o meno recente. Permangono i porticati su colonne in pietra e il finto loggiato al piano primo, con paraste e archi ribassati. Esistono tracce di giardino tra la villa e la strada, mentre un secondo giardino doveva esistere sul retro, in posizione analoga al parco della contigua villa Trivulzio.

Stato di conservazione: mediocre

Indicazioni specifiche: parti di intonaco mancanti

Stato di conservazione: cattivo

Indicazioni specifiche: deteriorati o inadeguati
