# Corte La Cascina - complesso

Buscate (MI)

Tipologia: cascina

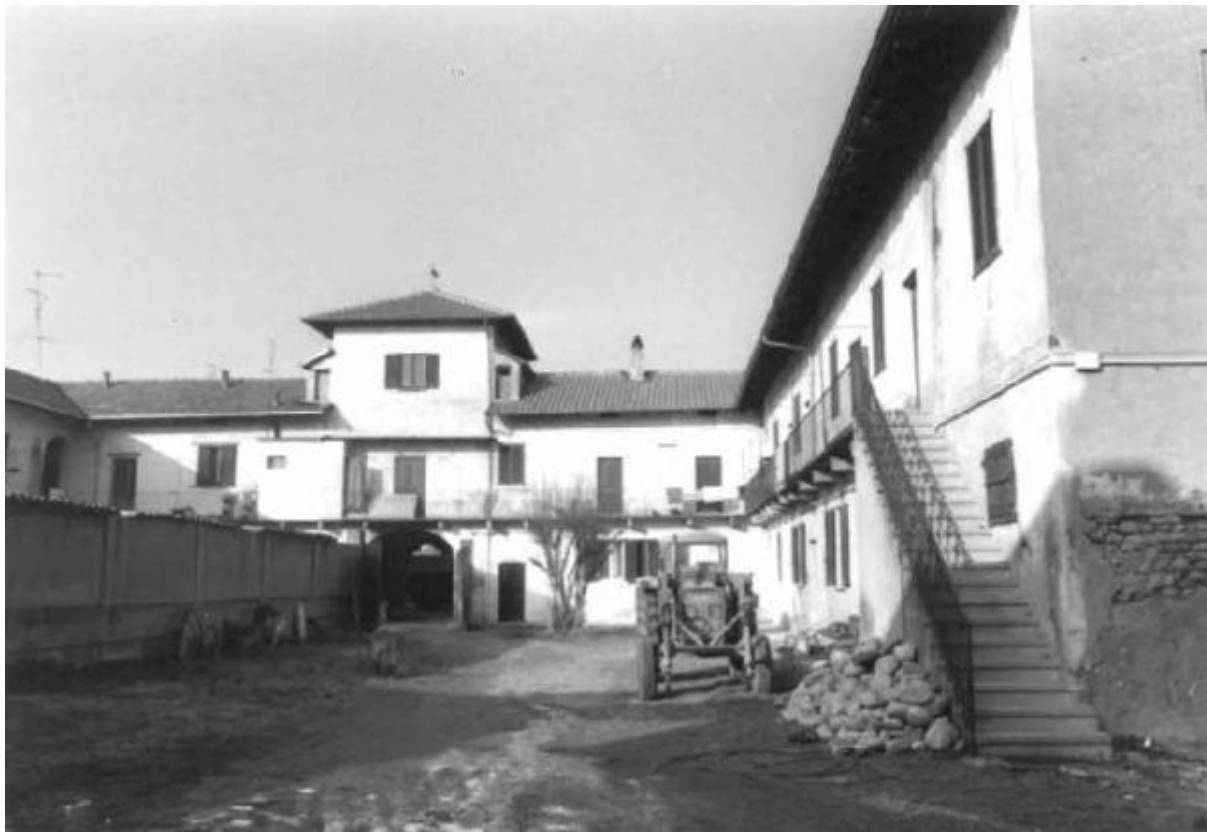
Codice identificativo: 150380015\_001

Indicazioni specifiche: completamente crollate

Indicazioni specifiche: fessurazioni passanti e/o rilevanti

Indicazioni specifiche: prevalentemente mancanti

Indicazioni specifiche: parzialmente crollati
