# Cascina Casale - complesso

Cassina de' Pecchi (MI)

Tipologia: cascina

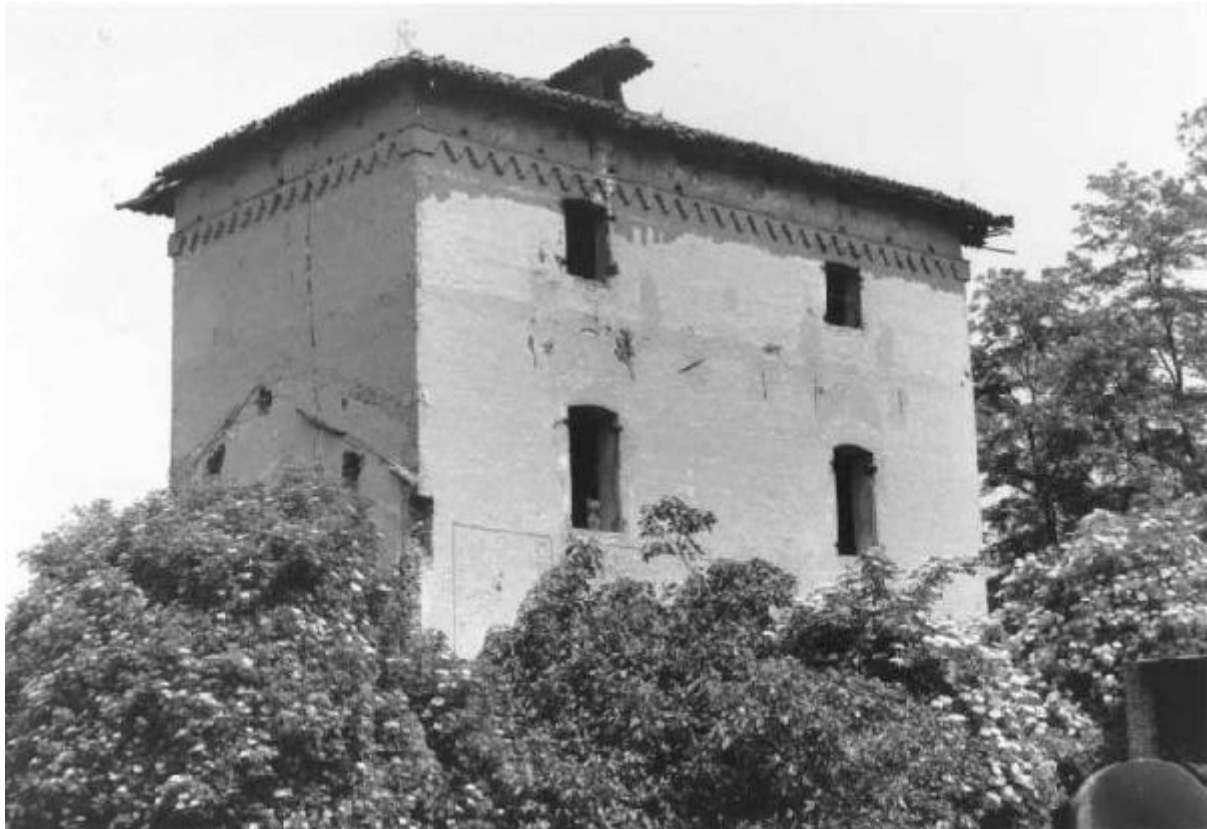
Pregevole la torre posta al centro del complesso, con decorazioni in cotto, forse all'origine casa padronale, collegata fino a non molti anni orsono ad altri corpi demoliti.
