Villa Terzi, Serbelloni, Redaelli

Cassina de' Pecchi (MI)

OGGETTO

DOCUMENTAZIONE FOTOGRAFICA

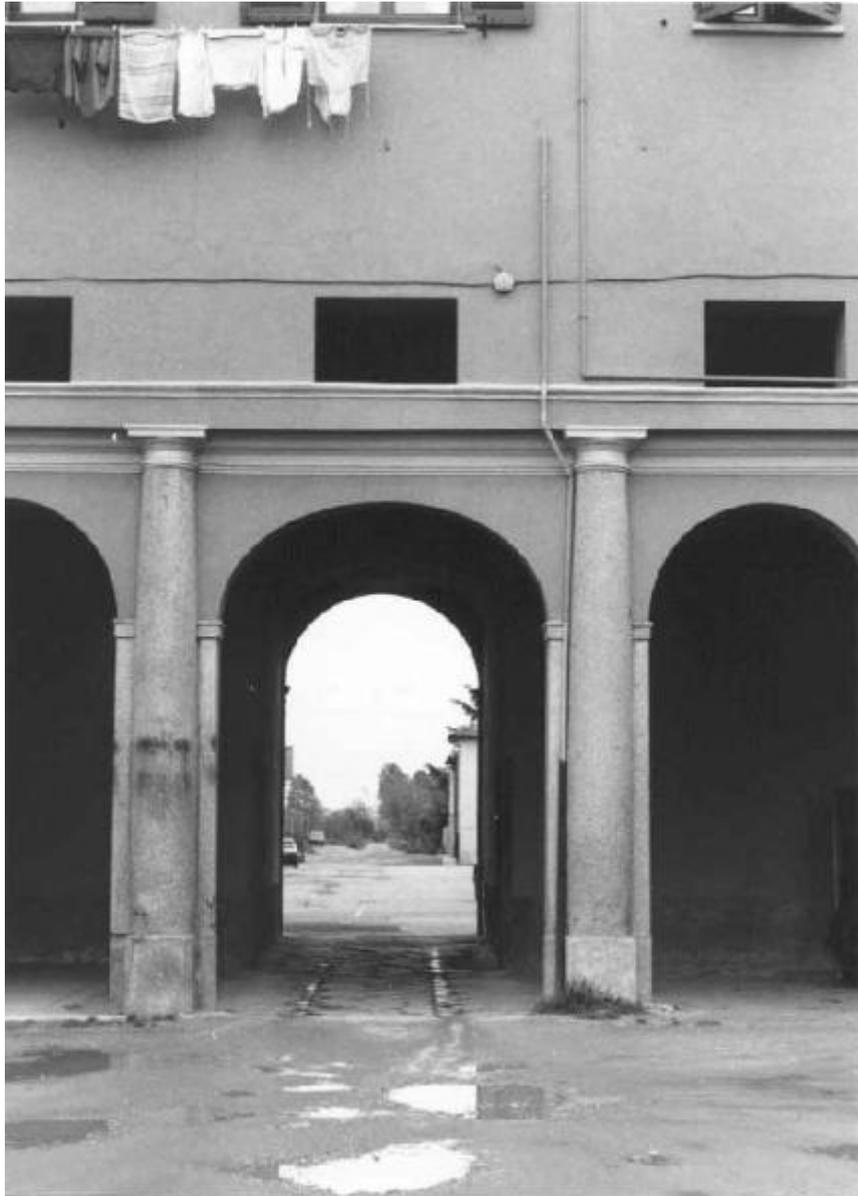
Codice identificativo: 150600020_001

L'edificio, con pianta ad L, presenta un corpo centrale monumentale organizzato su 3 piani (quello centrale è un mezzanino). L'ingresso principale, con imponente portale classicheggiante, è assiale alla via IV Novembre che ne costituisce il canocchiale prospettico. Il profondo androne immette, attraverso un lungo portico con volta a botte ribassata e lunettata, nella corte d'onore delimitata a nord e a sud da cortili di servizio. Il lungo corpo dell'ala meridionale

presenta tracce di graffiti e separa la corte d'onore dal giardino. L'ampio porticato presenta 7 fornici su semicolonne architravate di gusto classicheggiante collocabili alla fine del '500. All'estremità meridionale di questo è posto l'attacco dello scalone d'onore decorato con pregevoli stucchi a festoni vegetali e figure muliebri attribuibili agli ultimi anni del '500. Si veda il timpano interrotto tipico del manierismo ed il gusto decorativo già tendente al barocco ma ancora privo di ridondanze
