Ghiacciaia presso Cascina Campo

Cassinetta di Lugagnano (MI)

Tipologia: ghiacciaia

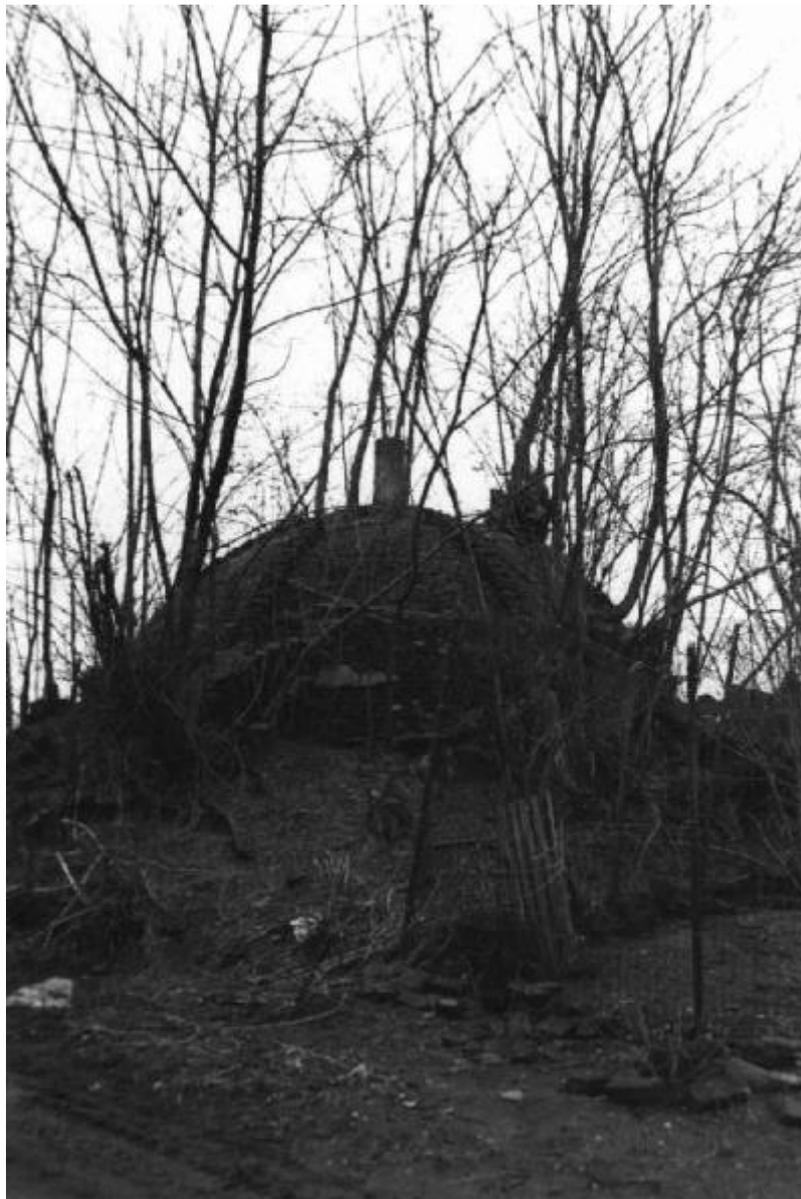
Situata presso l'ingresso Nord della cascina Campo, a sinistra della strada, la costruzione costituisce uno dei rari esempi di ghiacciaia utilizzata per la conservazione dei prodotti agricoli e delle derrate alimentari. A pianta circolare, con la copertura a volta in cotto, suddivisa in spicchi da costoloni in rilievo, la ghiacciaia, da tempo in disuso, è ancora ricoperta dalla vegetazione che in origine doveva proteggere il manufatto dal calore dei raggi solari.
