Villa Rusconi

Castano Primo (MI)

Codice scheda: MI100-01978

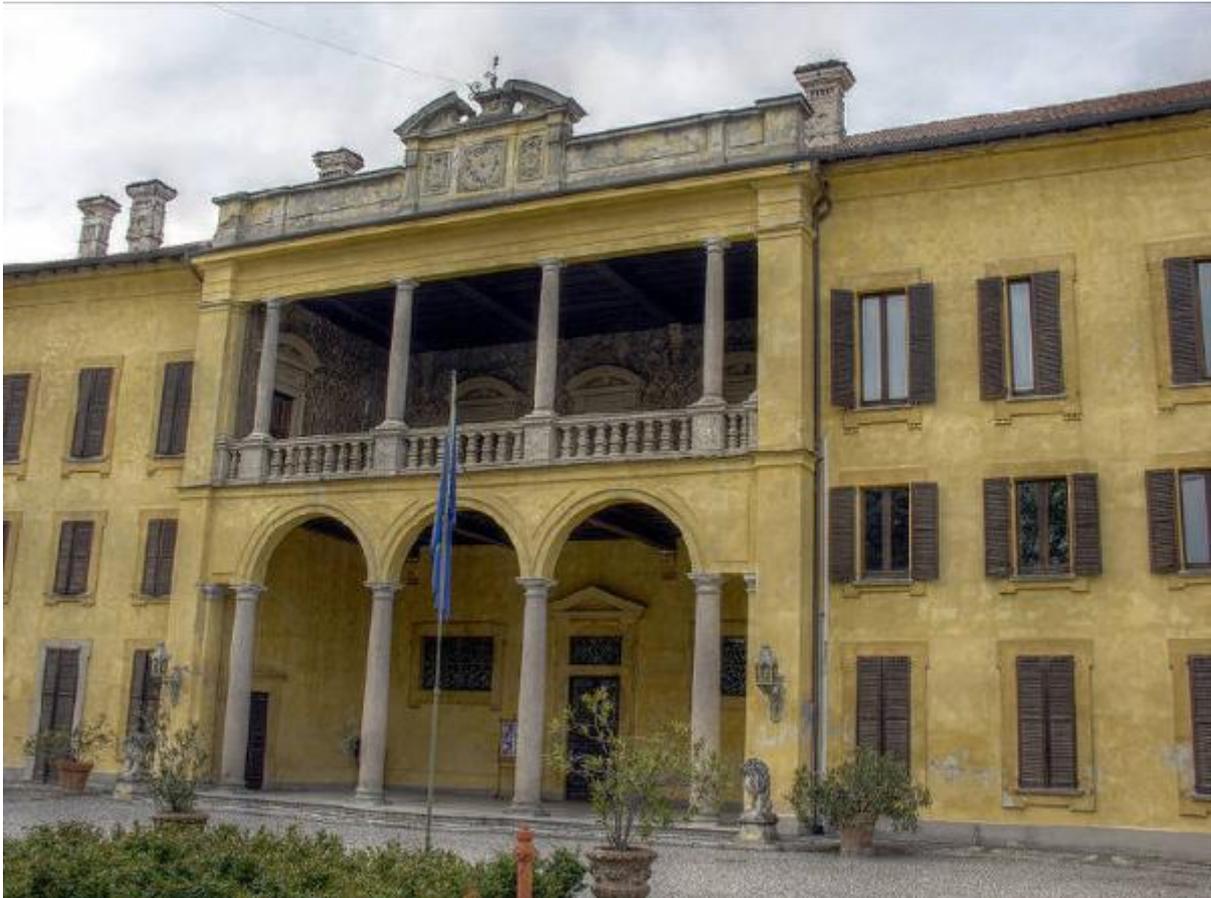
E' costituita da un unico corpo di fabbrica a pianta rettangolare con doppio loggiato sul fronte. Esternamente la struttura si presenta a tre piani, ma all'interno è ripartita in due o tre livelli, in seguito ai lavori di ampliamento databili alla metà del XVIII secolo, che lasciarono inalterate le finestre. All'interno della villa si conservano stucchi e affreschi con scene

mitologiche e allegoriche. La corte d'ingresso è cinta da due ali laterali più basse, aggiunte in seguito al cambio di proprietà. Uno splendido esempio barocco è dato dal portale d'ingresso al giardino.
