# Oratorio di S. Maria

Cinisello Balsamo (MI)

Codice scheda: MI100-02352

Tipologia: oratorio

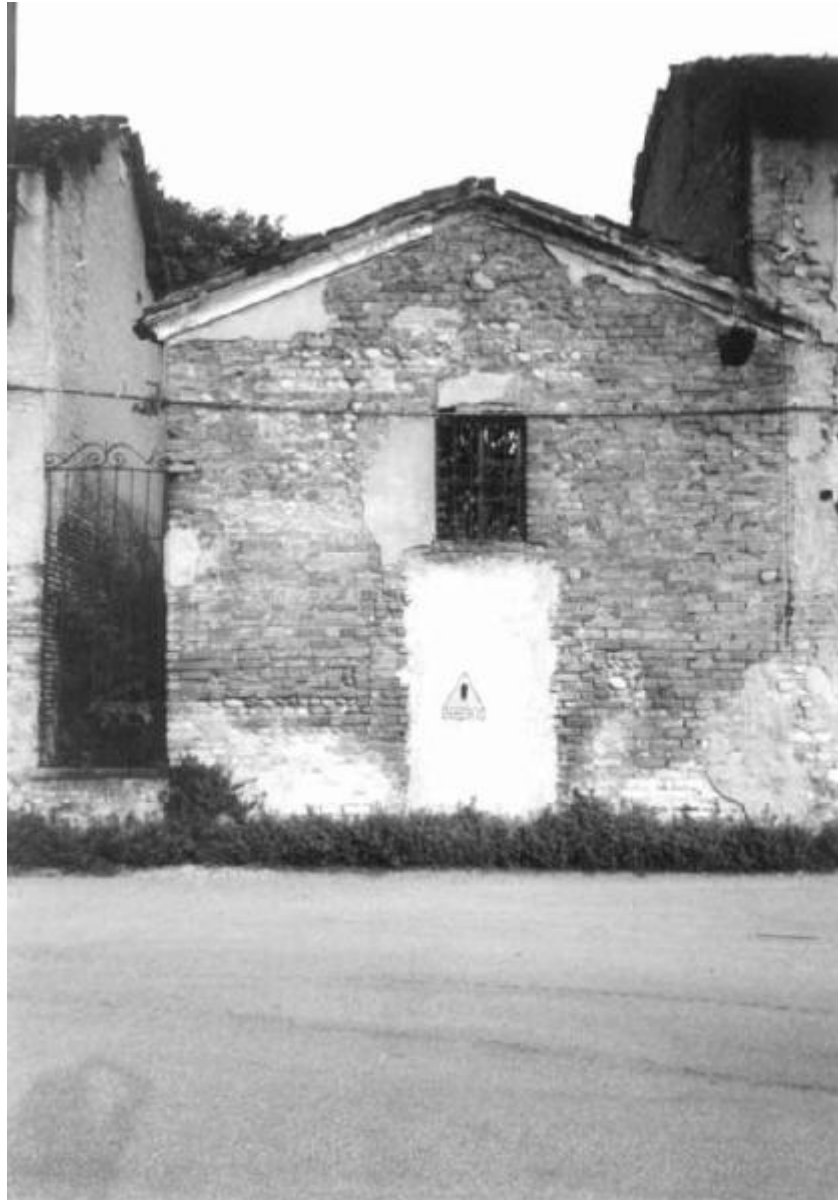
L'edificio, in abbandono, si presenta in pessime condizioni: la copertura è completamente crollata e la struttura muraria gravemente compromessa.

Un'apertura è stata tamponata, la porta murata circa cinquanta anni fa e alcune aperture modificate. Sul fronte verso la strada si notano tracce dell'antica muratura costituita da ciottoli di fiume disposti sia a spina di pesce che in modo disordinato; sul lato settentrionale si possono vedere i resti di un'edicola votiva aggettante e di un campaniletto.
