# Cascina Vallo - complesso

Cinisello Balsamo (MI)

Codice scheda: MI100-02361

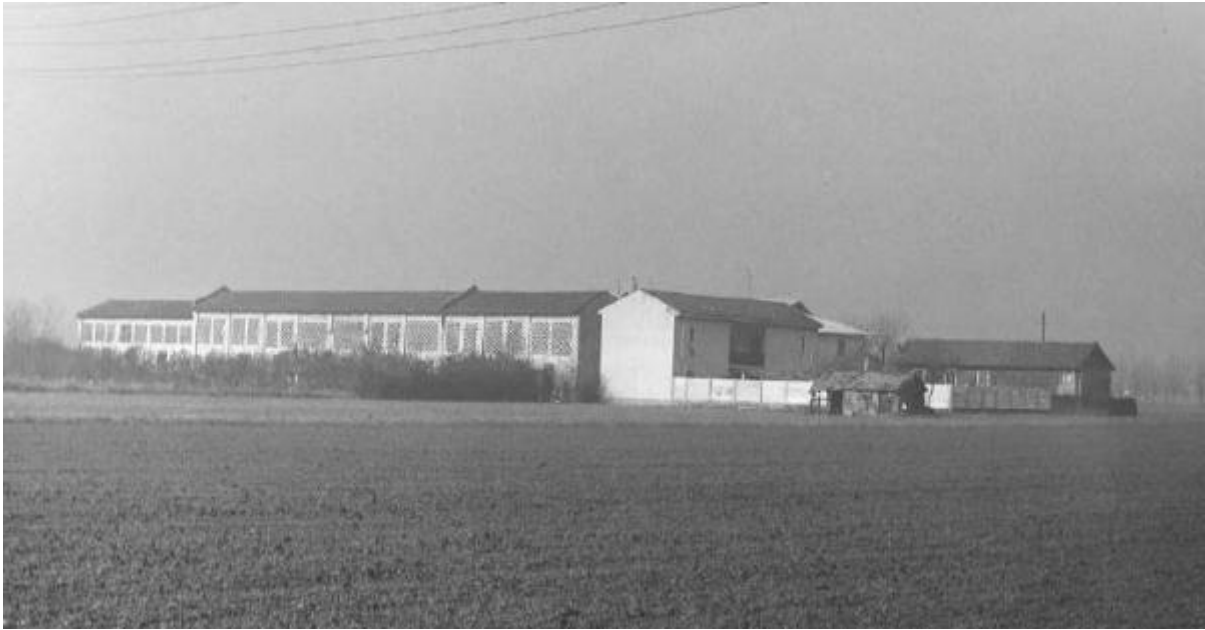
La cascina Vallo originariamente costituita da un edificio a L è stata in seguito ampliata con l'aggiunta di un corpo lungo a L sul lato meridionale della corte. La parte più antica conserva verso il cortile un porticato architravato di impianto originale. Il corpo più tardo, novecentesco, è invece costituito da un fienile con tettoia in mattoni. L'edificio è in muratura continua.
