Palazzo Terzago

Cislano (MI)

Tipologia: villa

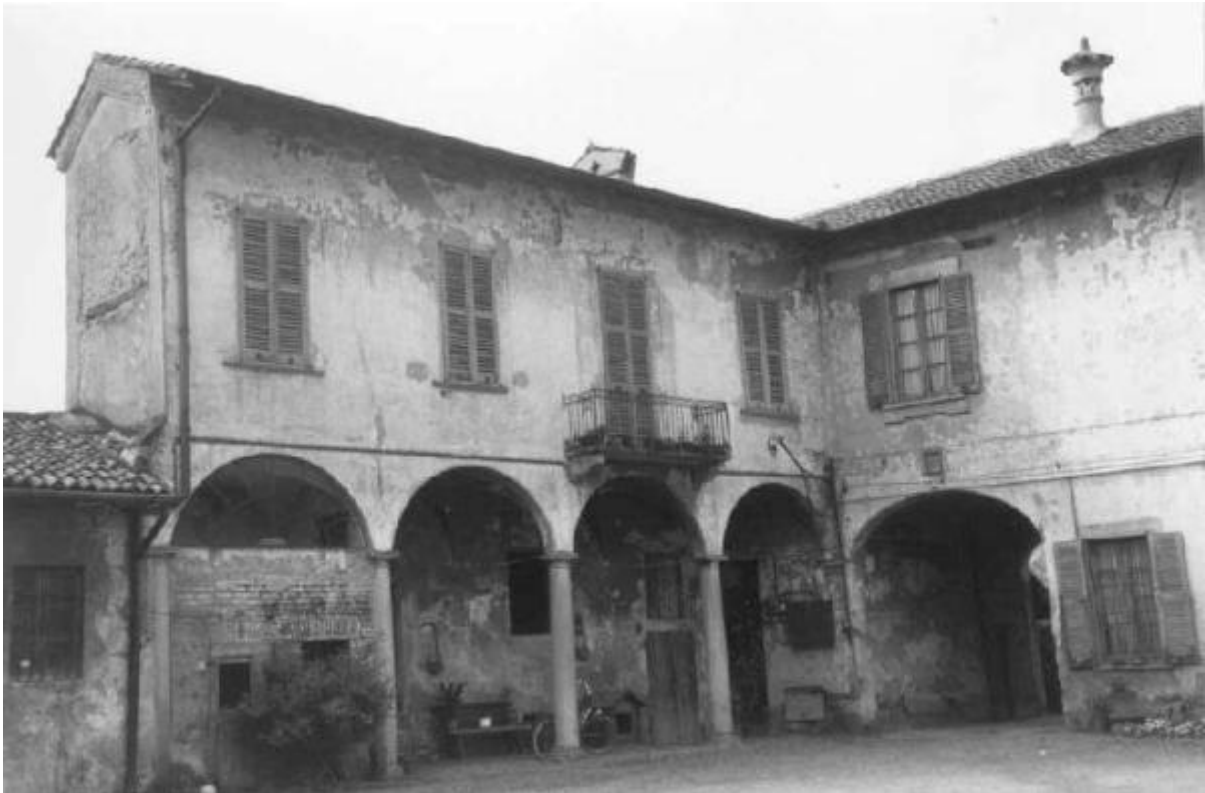
Il complesso padronale sorge nel centro di Bestazzo e si affaccia con un corpo a due piani sulla piazza. Attraverso un lungo androne archivoltato a lunette, si entra nella corte sulla quale si aprono a sud un corpo con portico archivoltato, colonne in granito e capitelli dorici; a ovest un corpo che fa angolo con il precedente. Sul lato nord è presente un corpo rustico. Dopo un secondo androne, in posizione quasi d'angolo tra i due edifici descritti, si diparte un lungo viale prospettico verso occidente. Le varie tipologie di questi edifici, la posizione del porticato e del sottopasso angolato, fanno pensare ad una stratificazione di interventi edilizi nel corso dei secoli.
