# Convento cistercense

Colturano (MI)

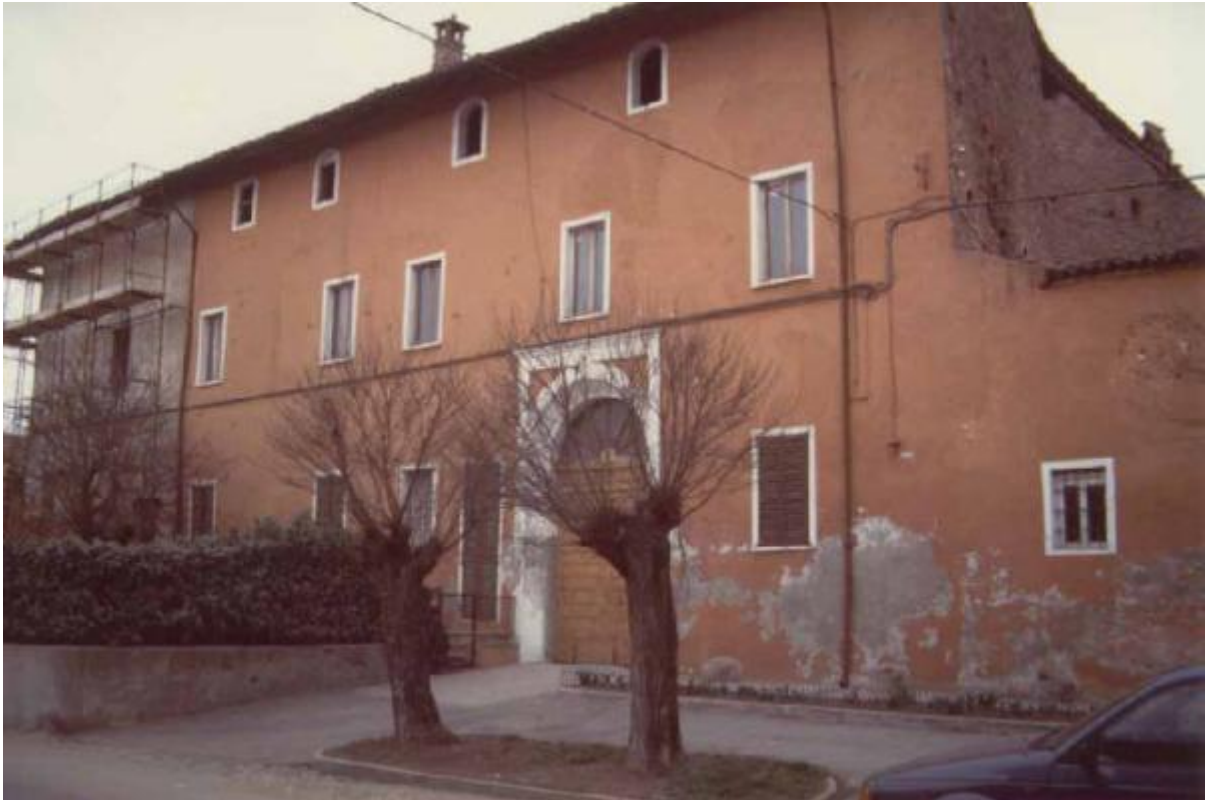
Edificio inglobato in un cascinale ottocentesco. Le strutture conventuali formano su tre lati una corte rustica cui si accede attraverso un androne. Il piano terra è caratterizzato da un portico ad arcate a sesto acuto, quello superiore da una loggia scandita da pilastri in mattono, ora murata. La muratura perimetrale portante è in mattoni pieni; la struttura portante della copertura in legno.
