# Cascina Guardia di Sotto - complesso

Corsico (MI)

Tipologia: cascina

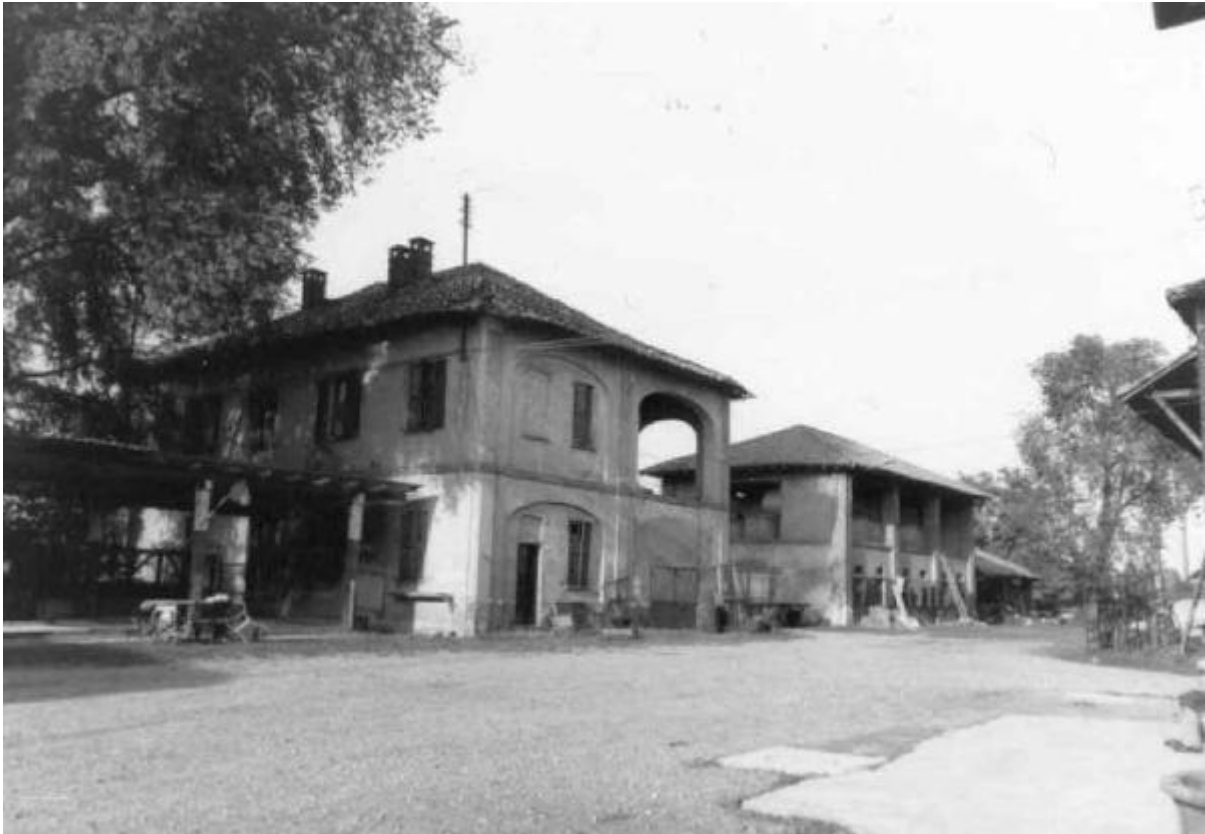
Il complesso agricolo della cascina Guardia di Sotto è composto da vari edifici che sembrano separati da una roggia mezza barba. Il nucleo a occidente è costituito dalla casa per i salariati e dalla chiesetta, mentre a est si sviluppa l'aggregato produttivo con residenza padronale, abitazioni per i dipendenti, stalle, fienili, il tutto delimitato da un canale di approvvigionamento idrico.
