# Industria Tessile Tilane (resti)

Desio (MB)

Codice scheda: MI100-02976

Ambito tipologico principale: architettura industriale e produttiva

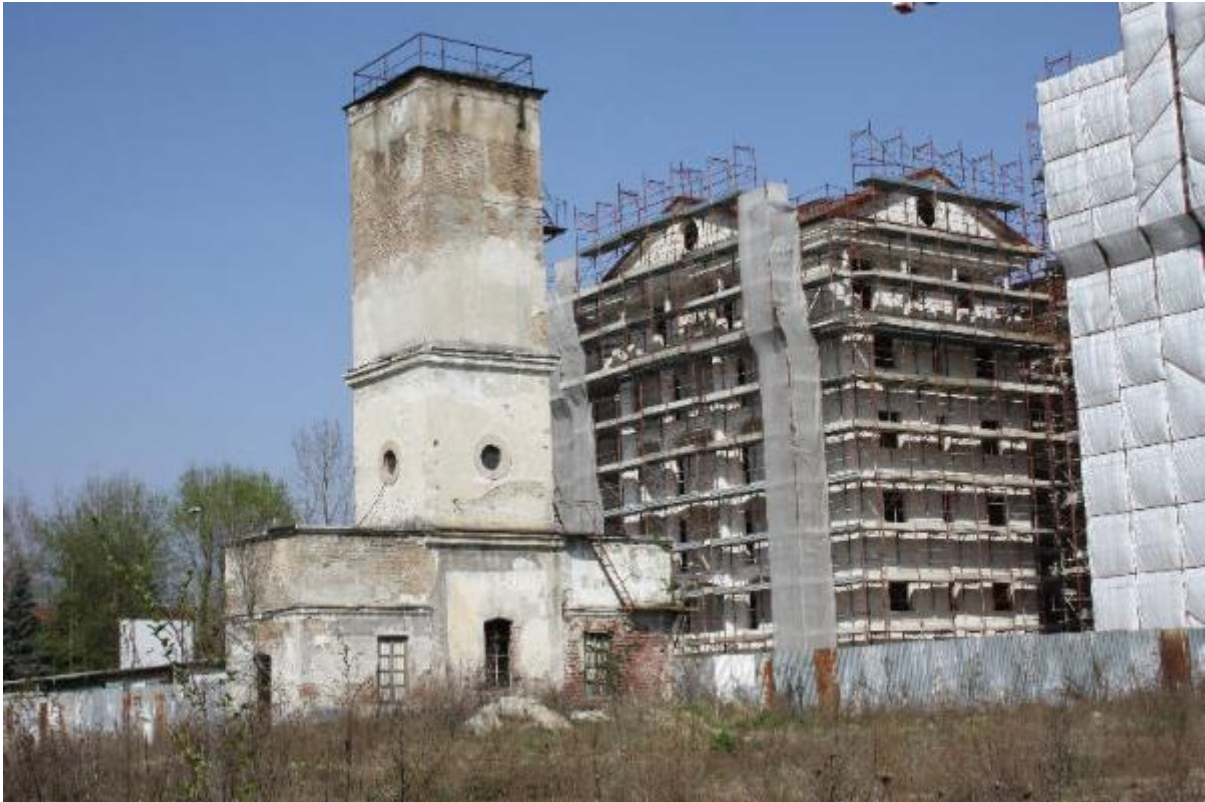
Il bene è scomparso, seppur ne è rimasta testimonianza un edificio a torre, visibile dal perimetro esterno.

Complesso edificato organizzato su impianto planimetrico ortogonale, costituito da fabbricati a pianta rettangolare disposti ad originare corti e spazi di servizio, oggi del tutto demolito, con la sola eccezione di un fabbricato a torre, residua testimonianza storica; originari edifici su uno e due piani; struttura portante costituita da muratura continua in laterizio; solai su travatura di legno e metallo; copertura su capriate lignee e tetto a due falde, manto a coppo in laterizio.

Stato di conservazione: cattivo
