Villa del Dosso di Sopra

Giussano (MB)

Denominazione: Villa del Dosso di Sopra

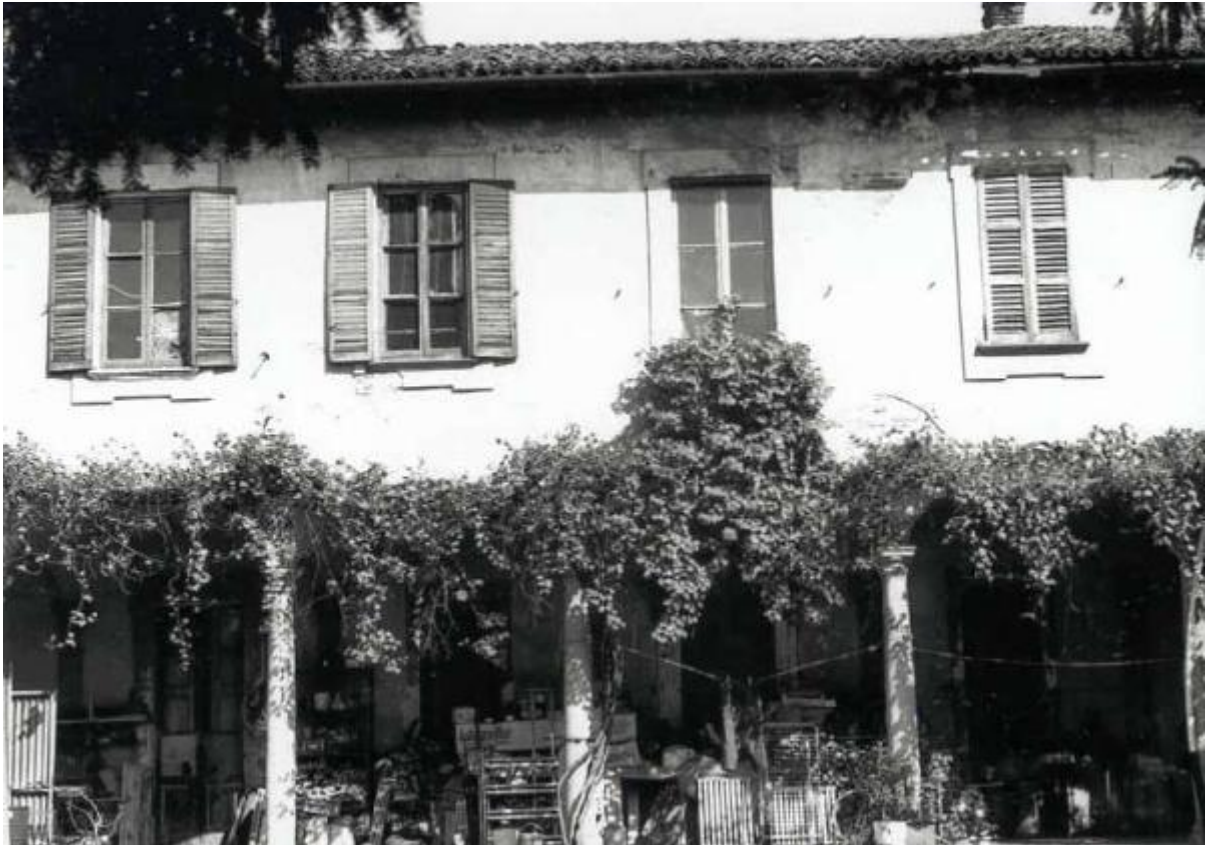
L'edificio in muratura, con pianta a L, si presenta a nord come un volume compatto con due ordini di finestre e tetto a falde: a sud delimita il cortile con un'ala porticata, con colonne in granito ed archi a sesto ribassato. Al primo piano, in corrispondenza degli archi, si svolge una serie di finestre interrotta al centro da un balcone in ferro battuto. L'altra ala sul cortile presenta due ordini di finestre sovrapposte. All'interno sale con soffitti lignei cassettonati e decorati

Indicazioni specifiche: L'edificio versa in uno stato di totale abbandono ed ha parti parzialmente crollate.
