# Corte dei Ciosi

Gorgonzola (MI)

Codice scheda: MI100-03237

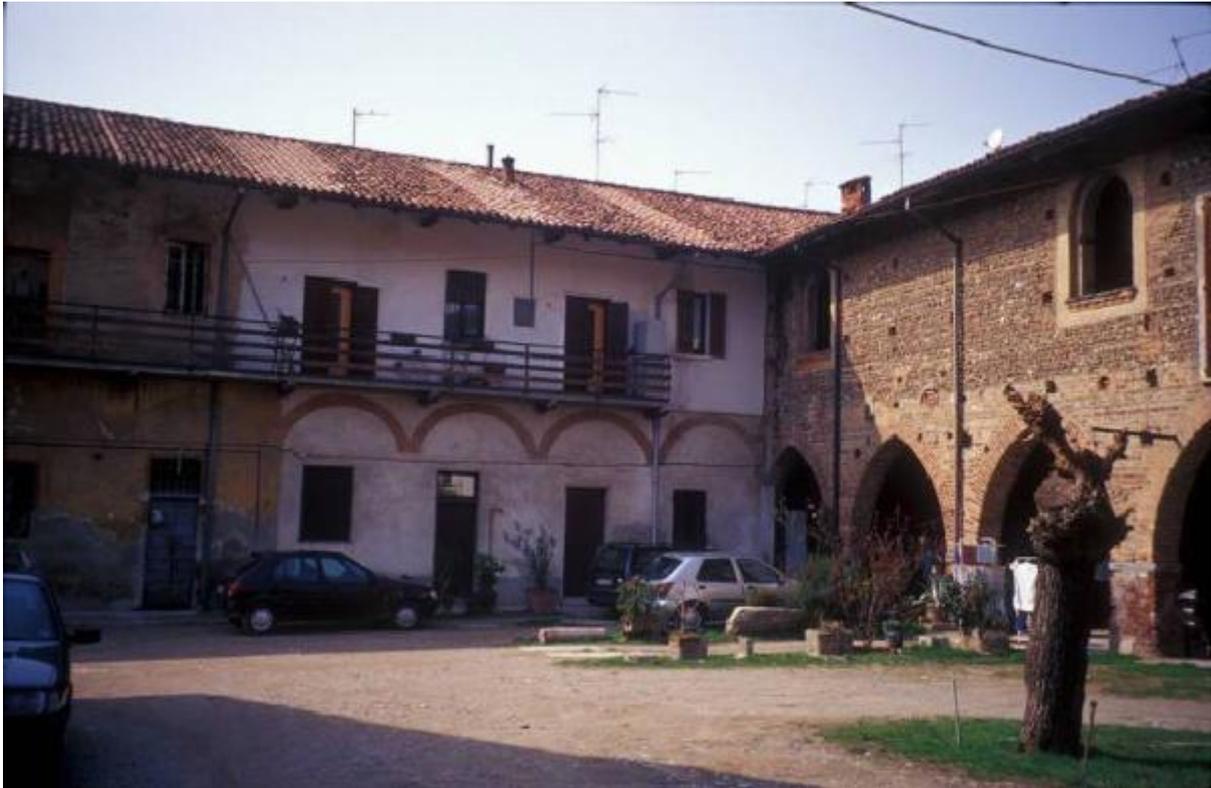
Impianto ad L su due livelli, del complesso monastico rimane soltanto la facciata di un edificio in cotto e pietra con porticato formato da quattro robusti archi ogivali in cotto su pilastri pure in cotto, con piedritto in pietra. Sono presenti due finestre ogivali. L'interno è stato completamente ricostruito. Un altro edificio, ma più recente, disposto perpendicolarmente a questo ha portico ad archi a tutto sesto in mattoni su pilastri pure in mattoni. Anche quest'edificio è molto rimaneggiato ed usato come abitazione da diverse famiglie.
