# Chiesa di S. Carlo

Gorgonzola (MI)

Codice scheda: MI100-03251

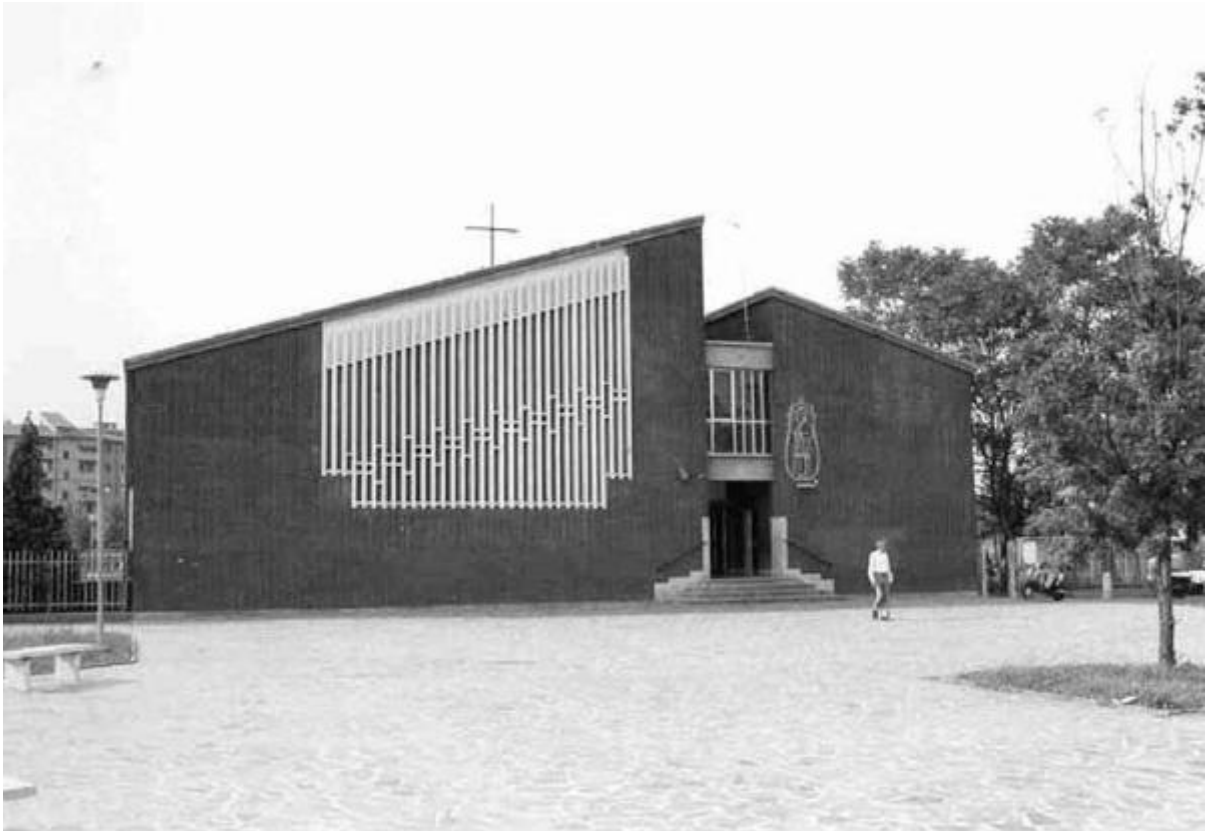
Costruzione molto semplice ed essenziale, a capanna, con il vertice non centrale, ma spostato sulla destra di chi guarda. Tutto il materiale è in cotto eccetto la decorazione delle finestre di facciata in strisce di cemento armato, la scala in pietra e gli angolari del portale pure in cemento. La parte di sinistra è più avanzata dell'altra e in corrispondenza, all'interno la parte di sinistra contiene il salone della chiesa e la parte di destra non è per il culto; ma per servizi e abitazione del parroco.
