# Villa Fenaroli - complesso

Lesmo (MB)

Ambito tipologico principale: architettura per la residenza, il terziario e i servizi

Tipologia: villa

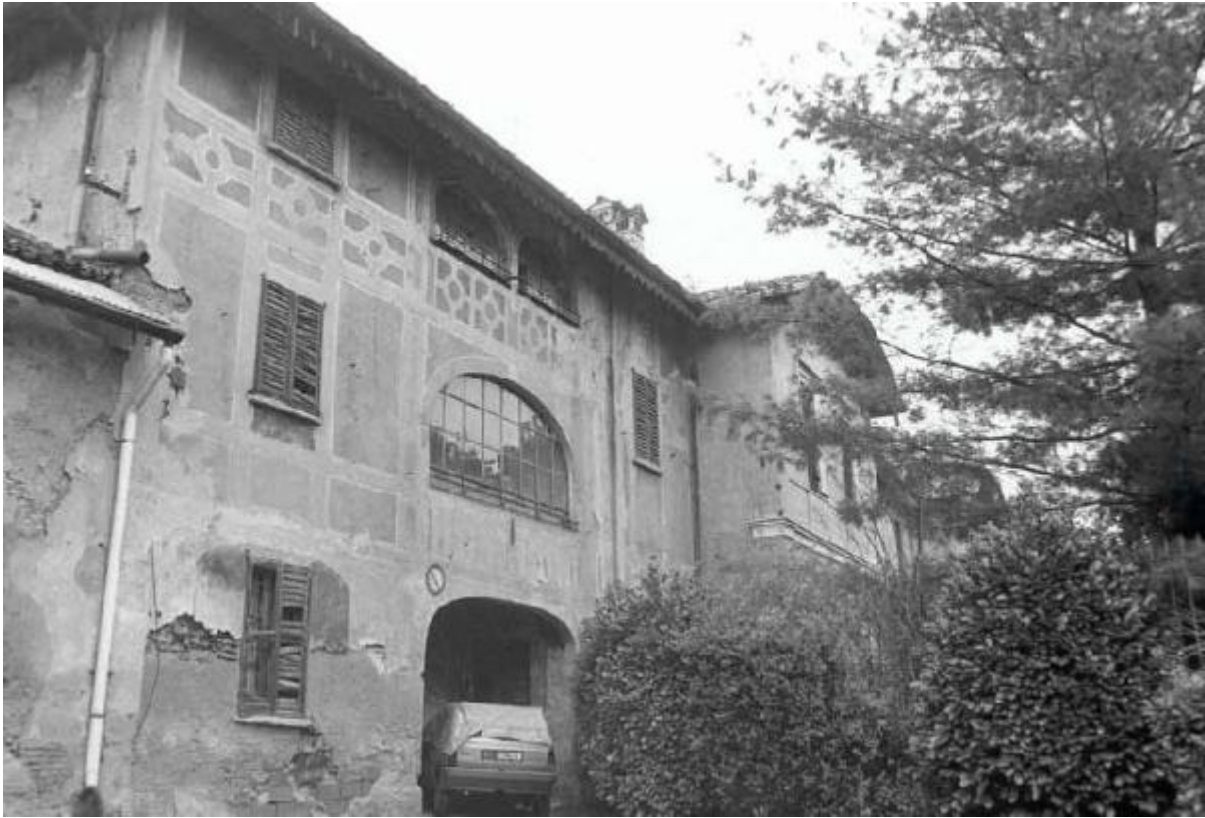
La villa presenta una pianta rettangolare inserita nel parco. Ha due piani fuori terra e la copertura è a padiglione con manto in tegole a coppo in laterizio.

La facciata simmetrica si compone di due corpi laterali sporgenti e di un corpo centrale, arretrato rispetto ai primi, aperto al piano terreno da una veranda a tre luci, con porte finestre ad arco ribassato intercalato da due lesene. In corrispondenza dell'apertura centrale, il piano superiore presenta una porta finestra aperta su un balcone con ringhiera in ferro battuto, affiancata ai lati da altre due ampie finestre.

Particolarmente interessante è la gronda, sottolineata da una decorazione traforata ad intaglio, realizzata in legno di larice, che segue tutto il profilo di copertura dell'edificio. Elemento insolito è inoltre la sagoma della copertura a smusso dei corpi laterali.

Il paramento murario della villa, ornato da motivi decorativi bicolore, è animato da un cromatismo di gusto novecentesco.
